道路災害復旧事業について

一般県道 つねがみ常神 みかた三方 せん線 わかさちよう若狭町 ゆうし遊子

2. 被災概要

一般県道 常神三方線 (若狭町遊子 地係)

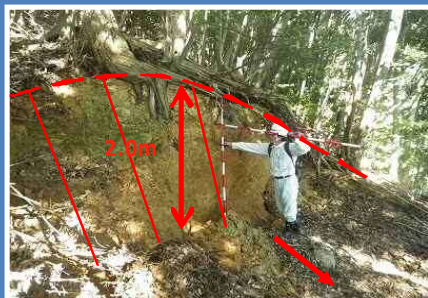
③ 頭部滑落崖の段差状況
平成25年9月17日(段差約2.0m)

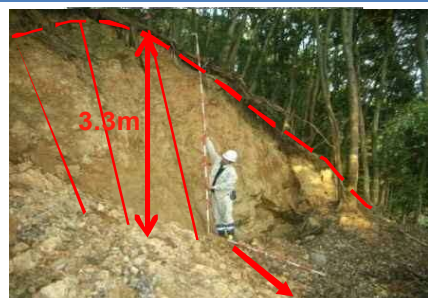
③ 頭部滑落崖の段差状況
平成25年11月21日(段差約3.3m)

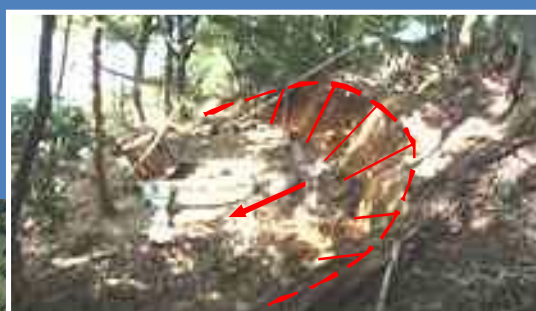
④ 頭部滑落崖の状況

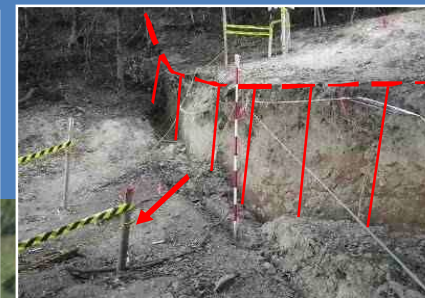
⑤ 頭部～左側壁にかけての段差状況(段差約1.8m)

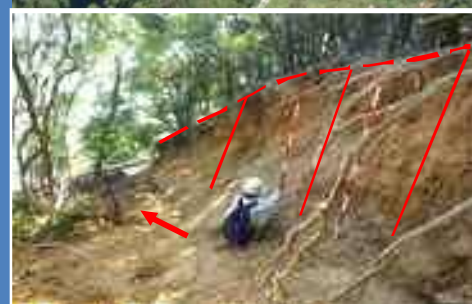
② 右側壁の段差状況(約2m)

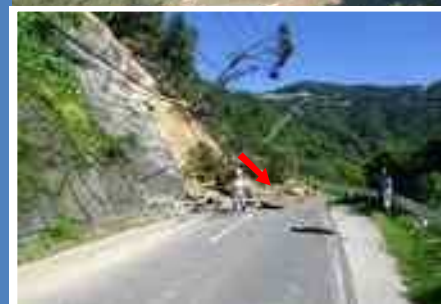
① 土砂押し出し状況(常神側より)

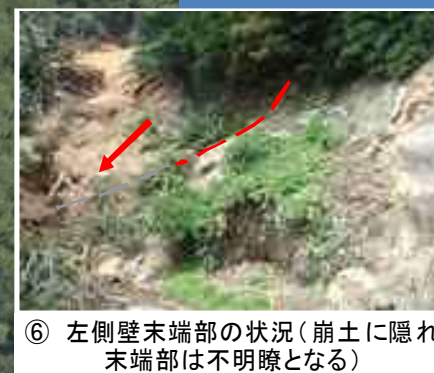
⑥ 左側壁末端部の状況(崩土に隠れ
末端部は不明瞭となる)

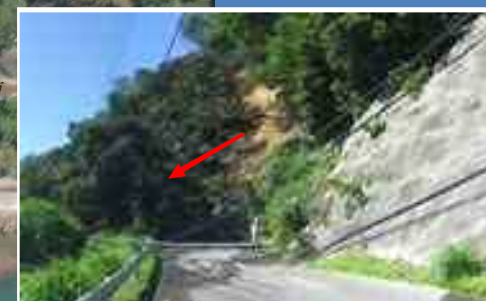
⑦ 土砂押し出し状況(三方側より)

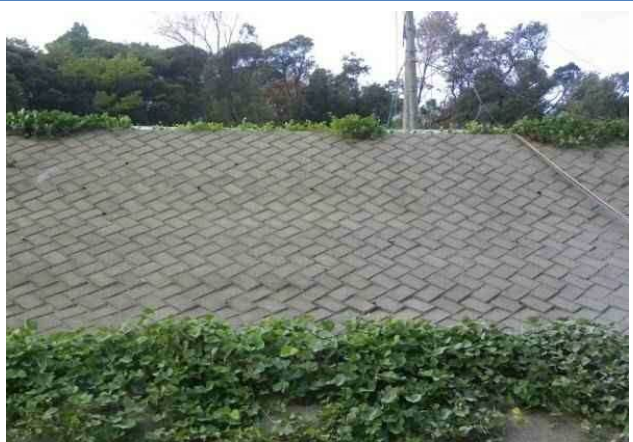
地すべりの末端部が、県道下におよんでいるとは考えられない。

⑧ 県道直下の擁壁状況(変状なし)

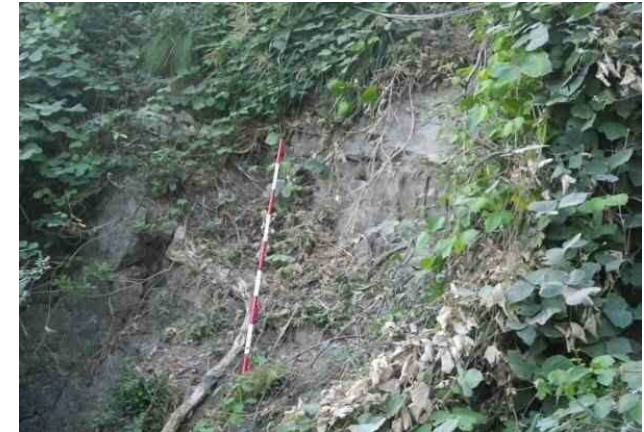
⑨ 県道直下の斜面状況(変状なし)

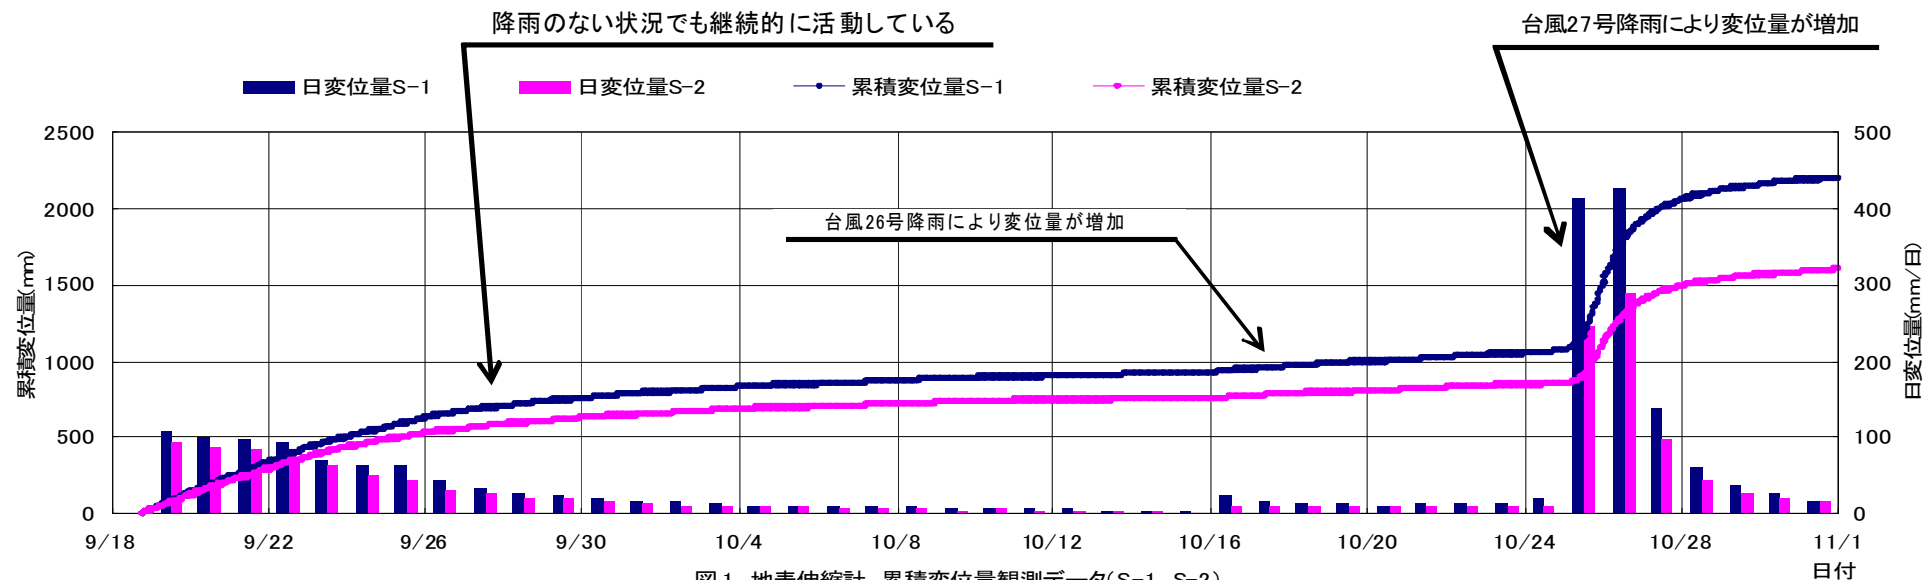
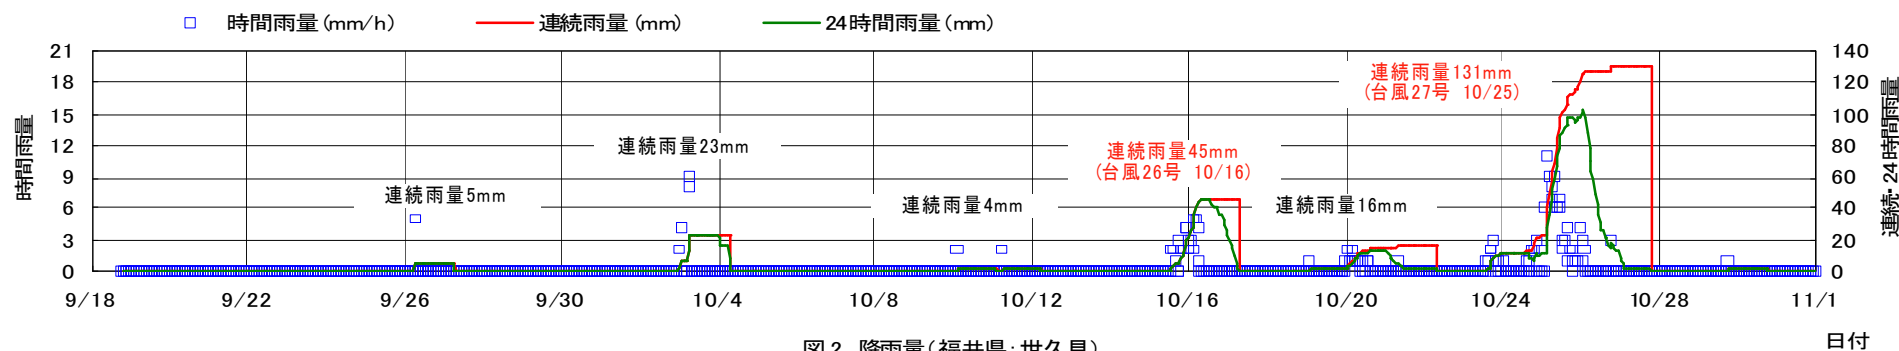
地すべりブロック頭部に設置されている伸縮計は、設置当初より継続的に伸びを記録している。災害発生当初に比べると変位量は小さくなり、10月15日時点では日変位量3.9mmであったが、台風26号(10月16日、連続雨量45mm)、台風27号(10月25日、連続雨量131mm)により変位量は再び増加した。累積変位量は10月30日の時点で218.1cm (S-1)、158.4cm (S-2)となっている。しかしながら、台風27号降雨により増加した変位量は、その後の降雨量の減少とともに、小さくなっている。

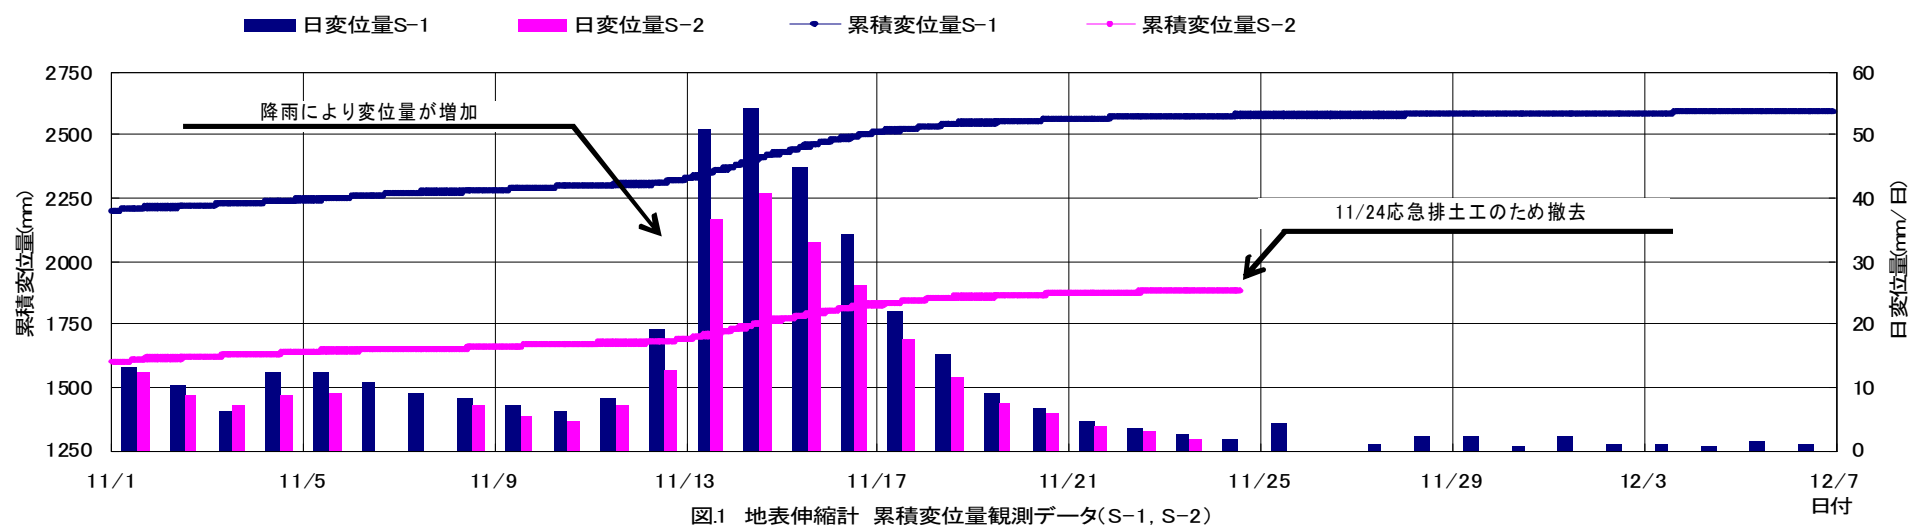
図1 地表伸縮計 累積変位置量観測データ(S-1, S-2)

11月上旬は、10mm/日前後の伸びを継続的に記録し、降雨により伸縮計の変位置量は増加する。しかし、11月下旬には、降雨が少ないこともあり、変位置量は10mm/日に減少している。累積変位置量は12月6日の時点で259.1cm (S-1)となっている。S-2は、応急排土工のため11月24日に撤去を行っている。

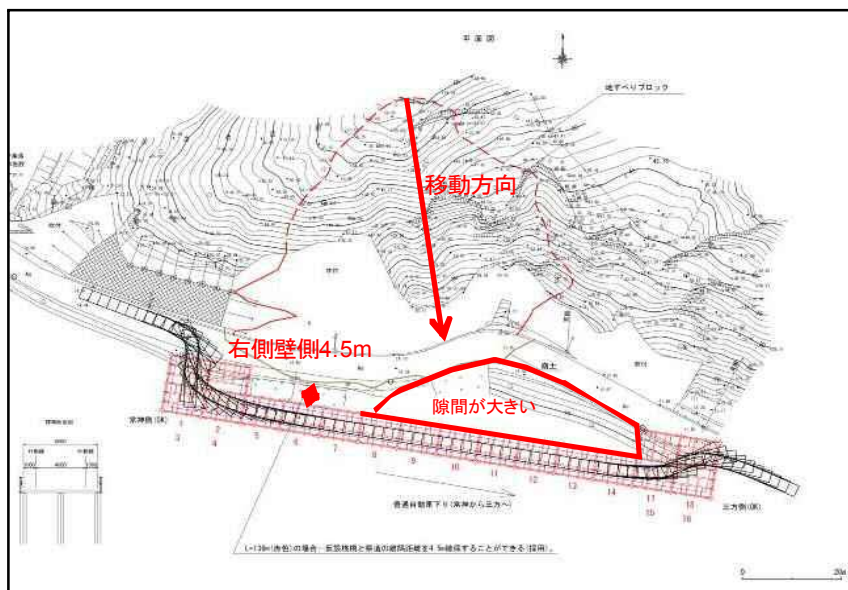
移動土塊の到達範囲

移動土塊の到達範囲については、斜面長さの2倍程度($55 \times 2 = 110\text{m}$)と言われており、土塊が確実に到達しない位置に仮設栈橋を設置することは困難である。

上記の距離(4.5m)は、地すべりブロックの右側壁側となる。右側壁側の移動土塊は薄く、地すべり移動方向は左側壁側に傾斜していると考えられることから、主たる移動土塊は最大隙間方向へと導かれる。

そのため、仮設栈橋上を通行する車両の安全を確保するために、崩土(落石)が到達しないと考えられる距離(4.5m)を確保する。

また、仮設栈橋の安全確保のために、応急排土工を実施する。

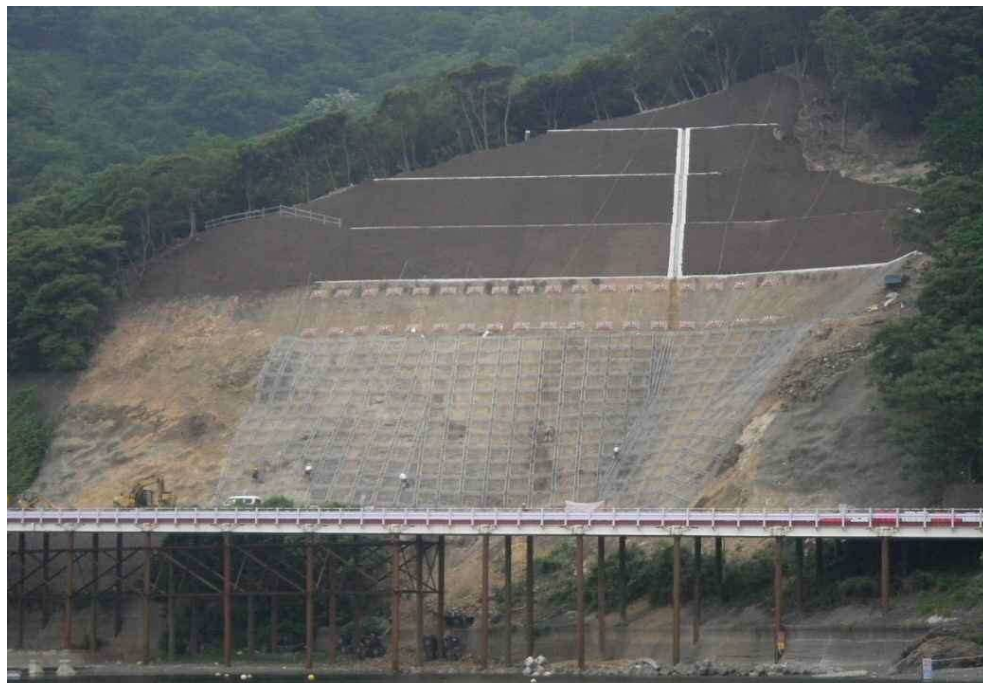
全 景
(H26.6.4)

- ・掘削および崩土撤去、アンカー完了
- ・法面下部の法枠を施工中

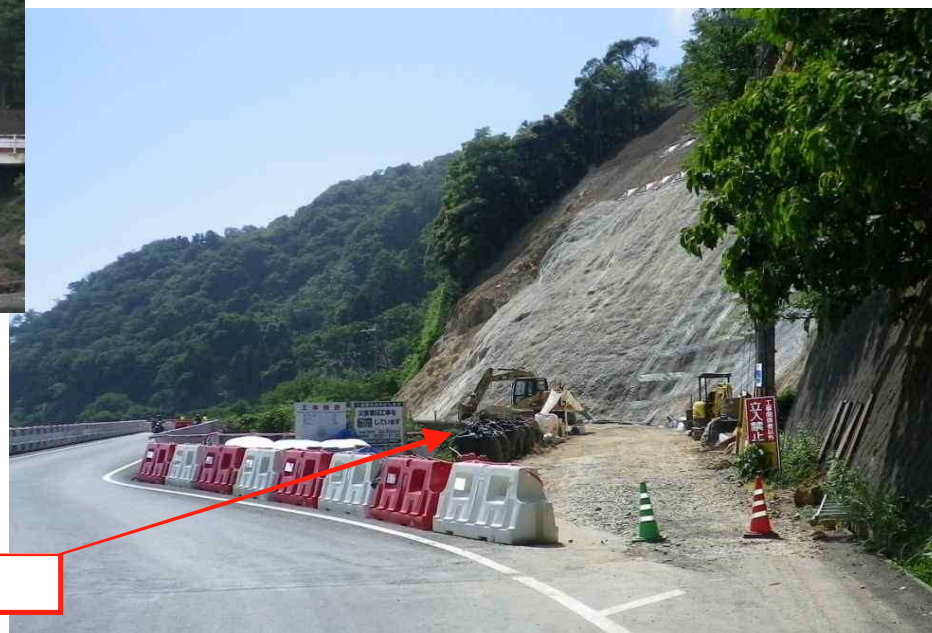
遊子側から
(H26.6.1)

崩土が無くなりすっきり

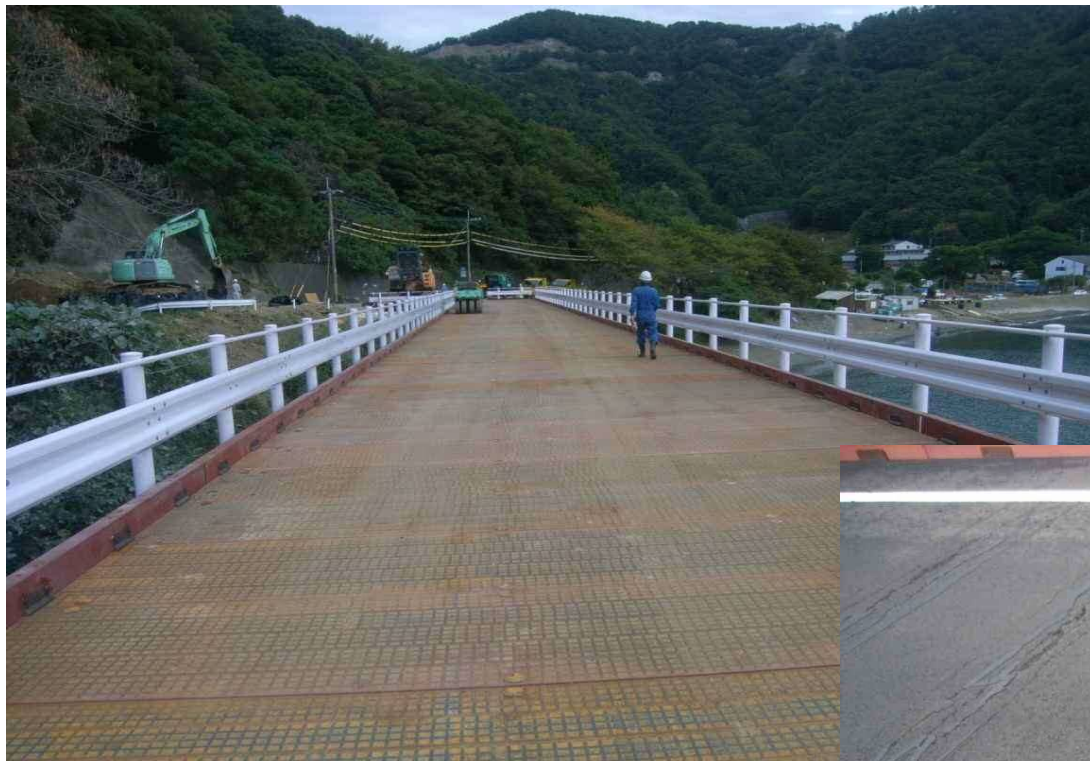
舗装損傷

覆工板

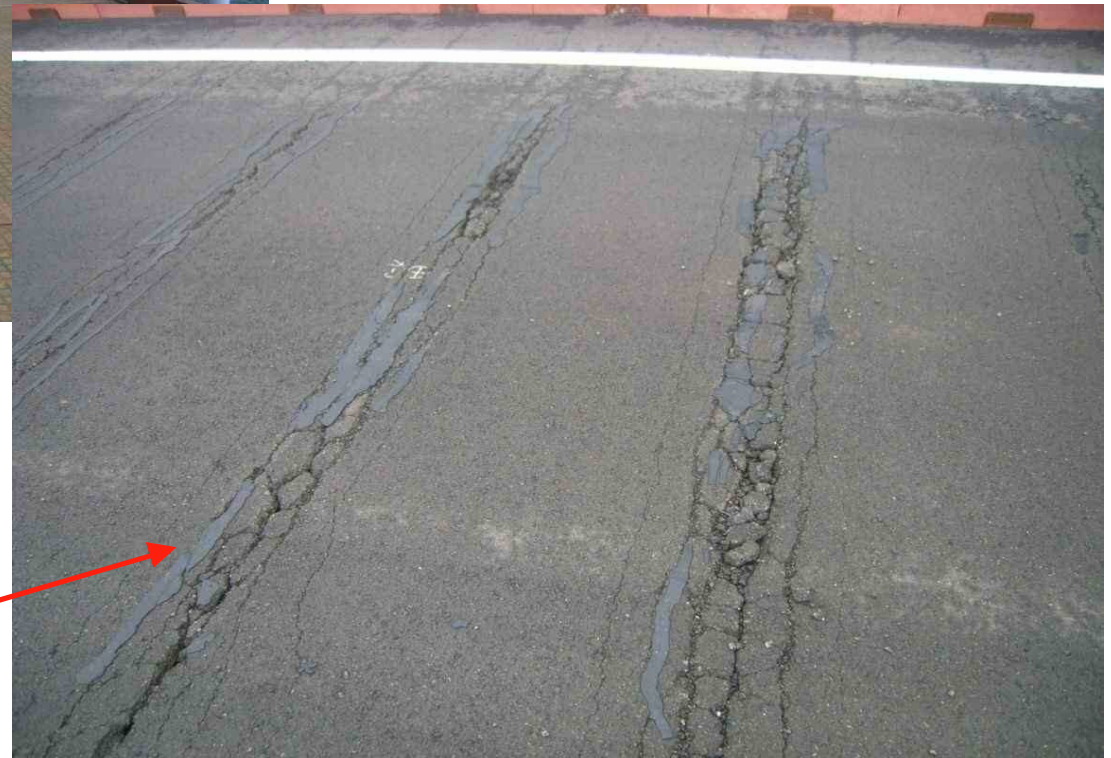
舗装損傷
