# 海岸沿いにおけるロックシェットの 補修対策技術の施工事例

平成28年6月3日

福井県丹南土木事務所  
鯖江丹生土木部道路課丹生G  
主任 久保 光

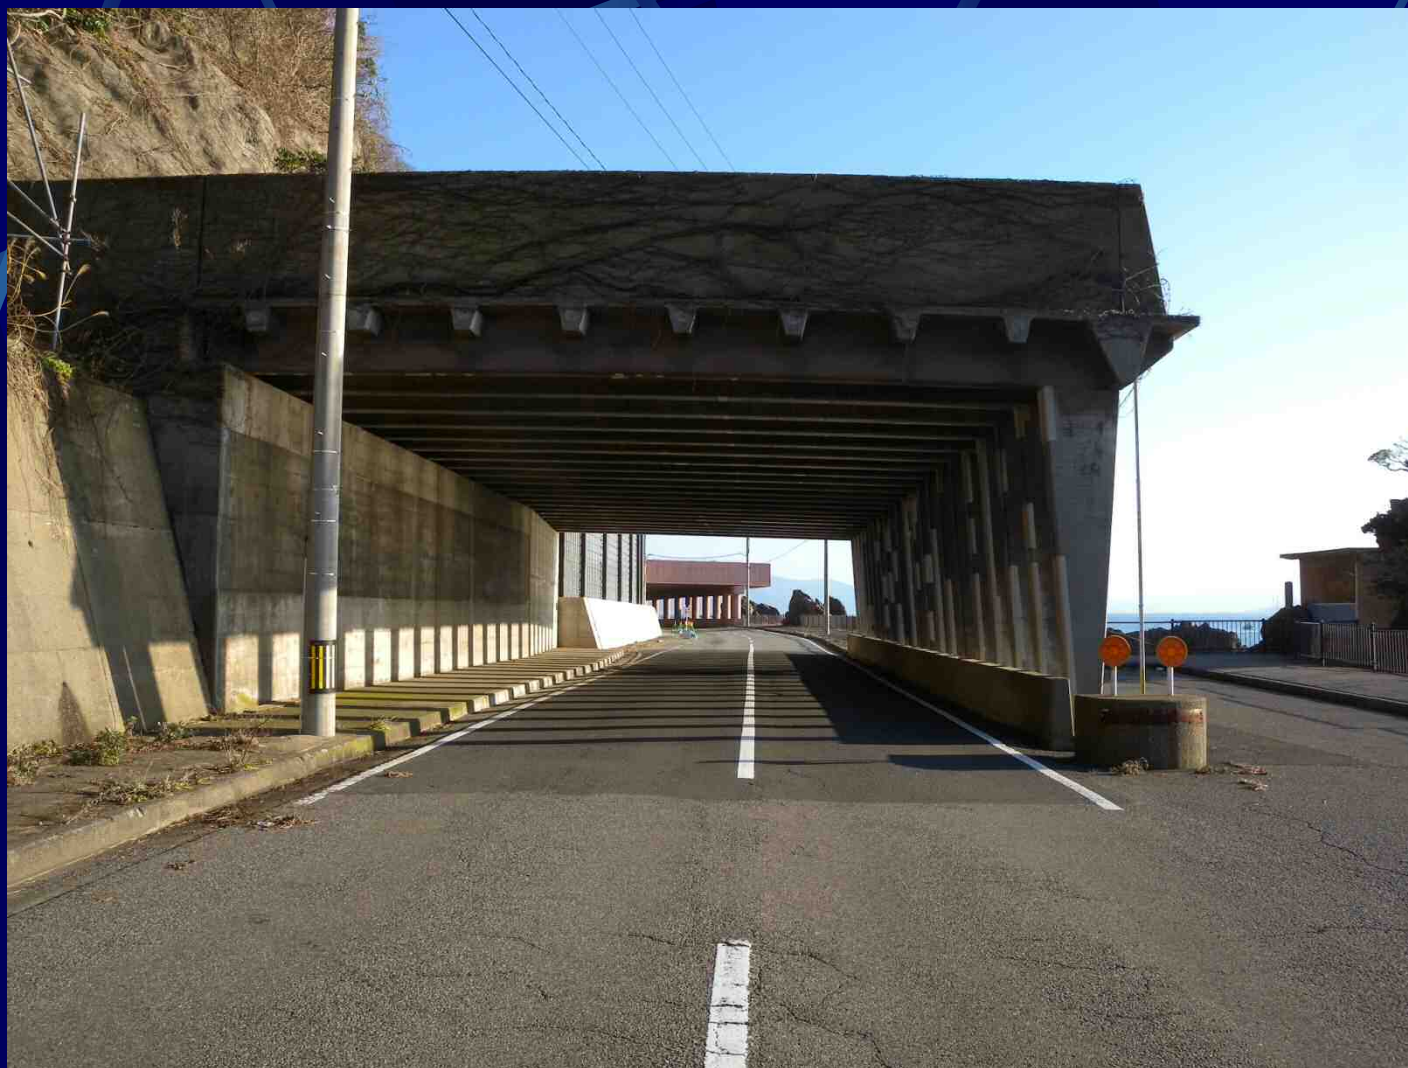
午房ヶ平ーロックシェッド状況(施工前)

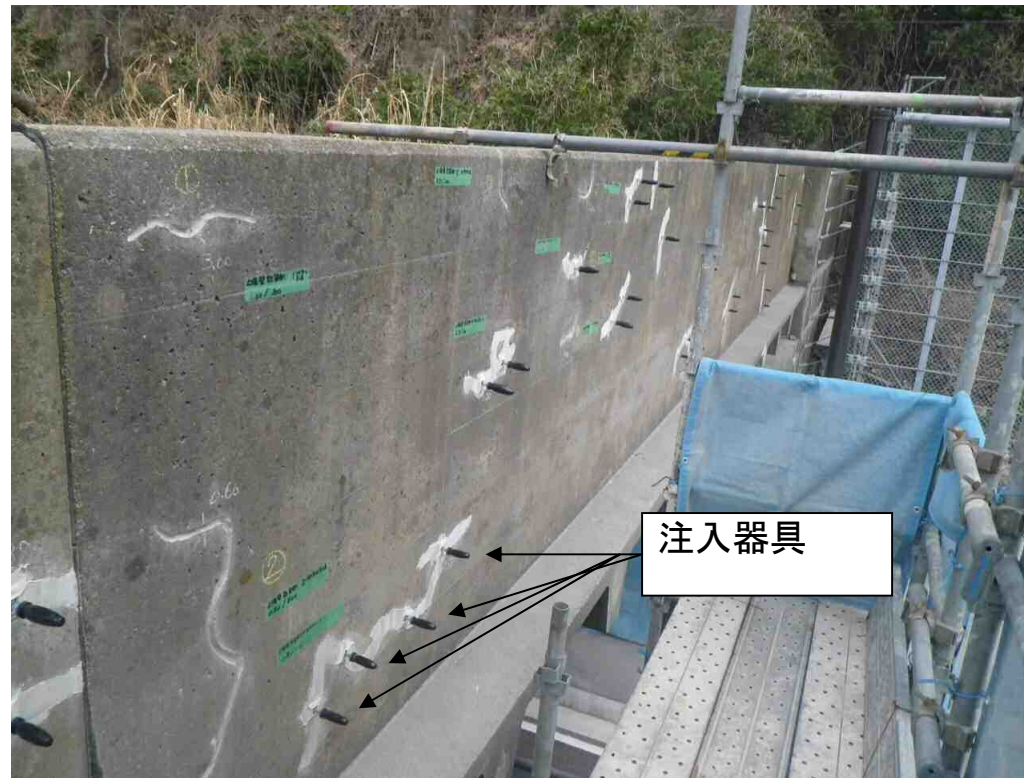
注入工法の状況

- (1) 注入工法 → 0.2mm～0.5mm程度のひび割れ部分に樹脂系の材料を注入
- (2) 充填工法 → 0.5mm～1.0mm程度以上の比較的大きな幅のひび割れの補修に適する工法

(1)ひび割れ補修工法→注入工法と充填工法を問題なく施工可能

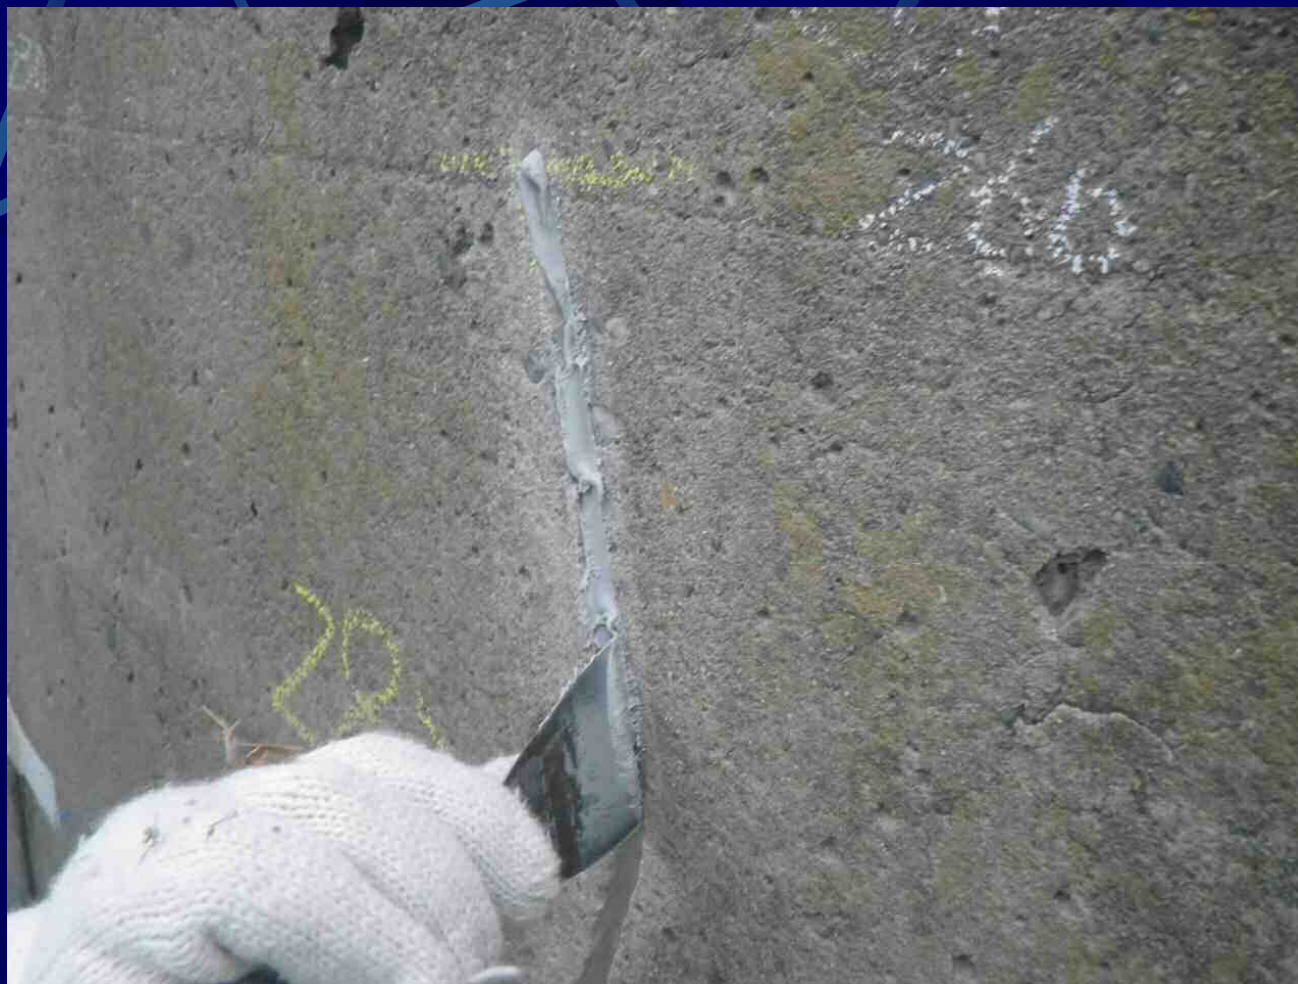
充填工法の状況

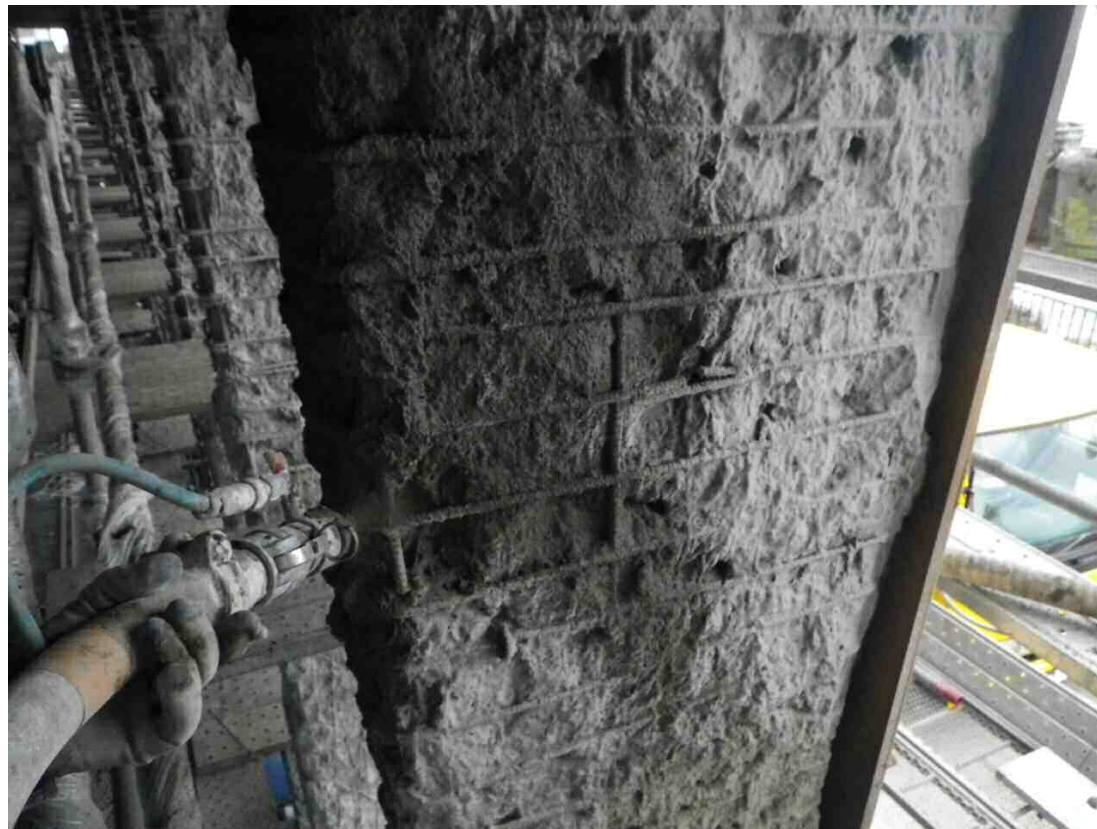
断面修復狀況(吹付工法)

塩害対策として実施する断面修復工法は、塩分吸着材混入モルタルを用いることで塩化物イオンを吸着するN-SSI工法(NETIS KK-100009-V)を採用した。

(2)塩害対策として実施する断面修復工法→塩分吸着材混入モルタルを用いることで塩化物イオンを吸着するN-SSI工法が有効

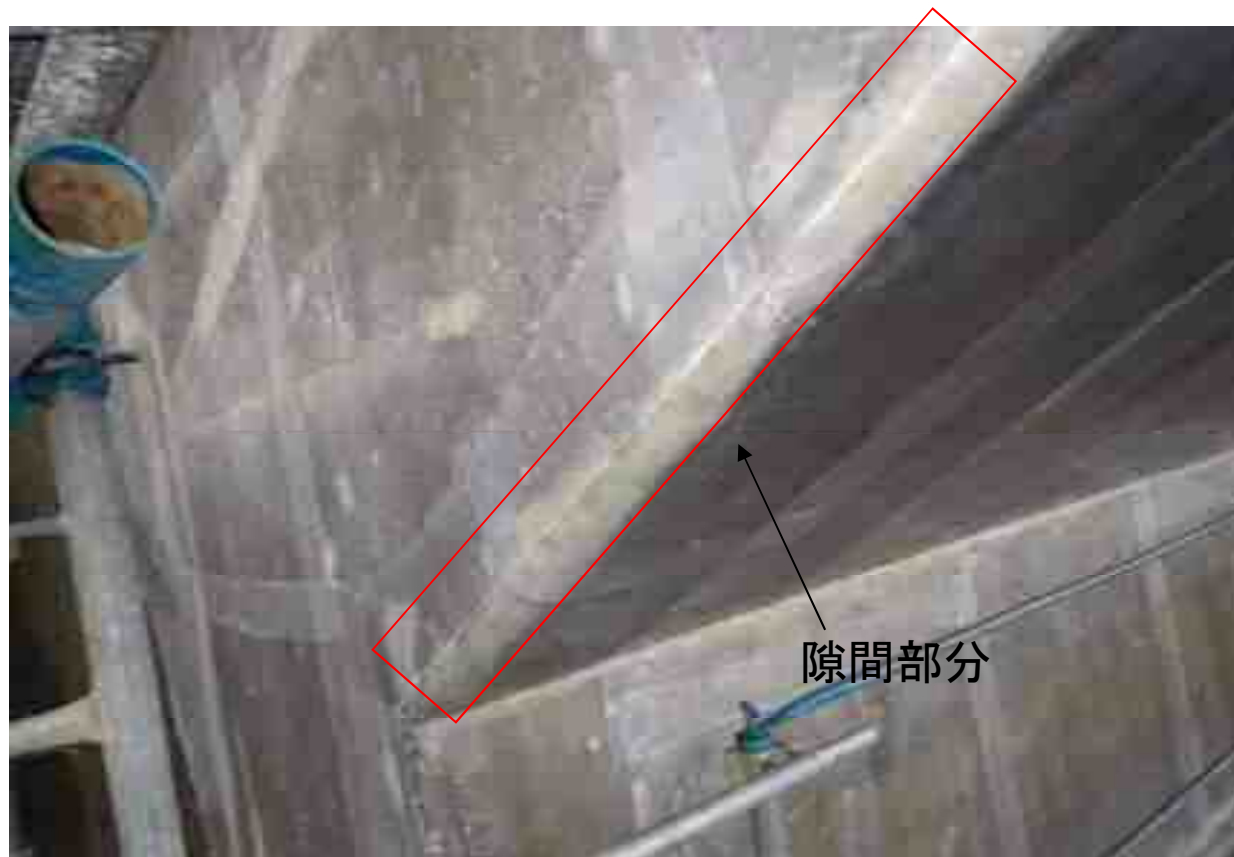
ビニロン繊維シートを貼付けた状況

維持管理において、再劣化の確認が重要となることから可視性があり遮塩性能、経済性に優れたビニロン繊維剥落防止工法を採用。

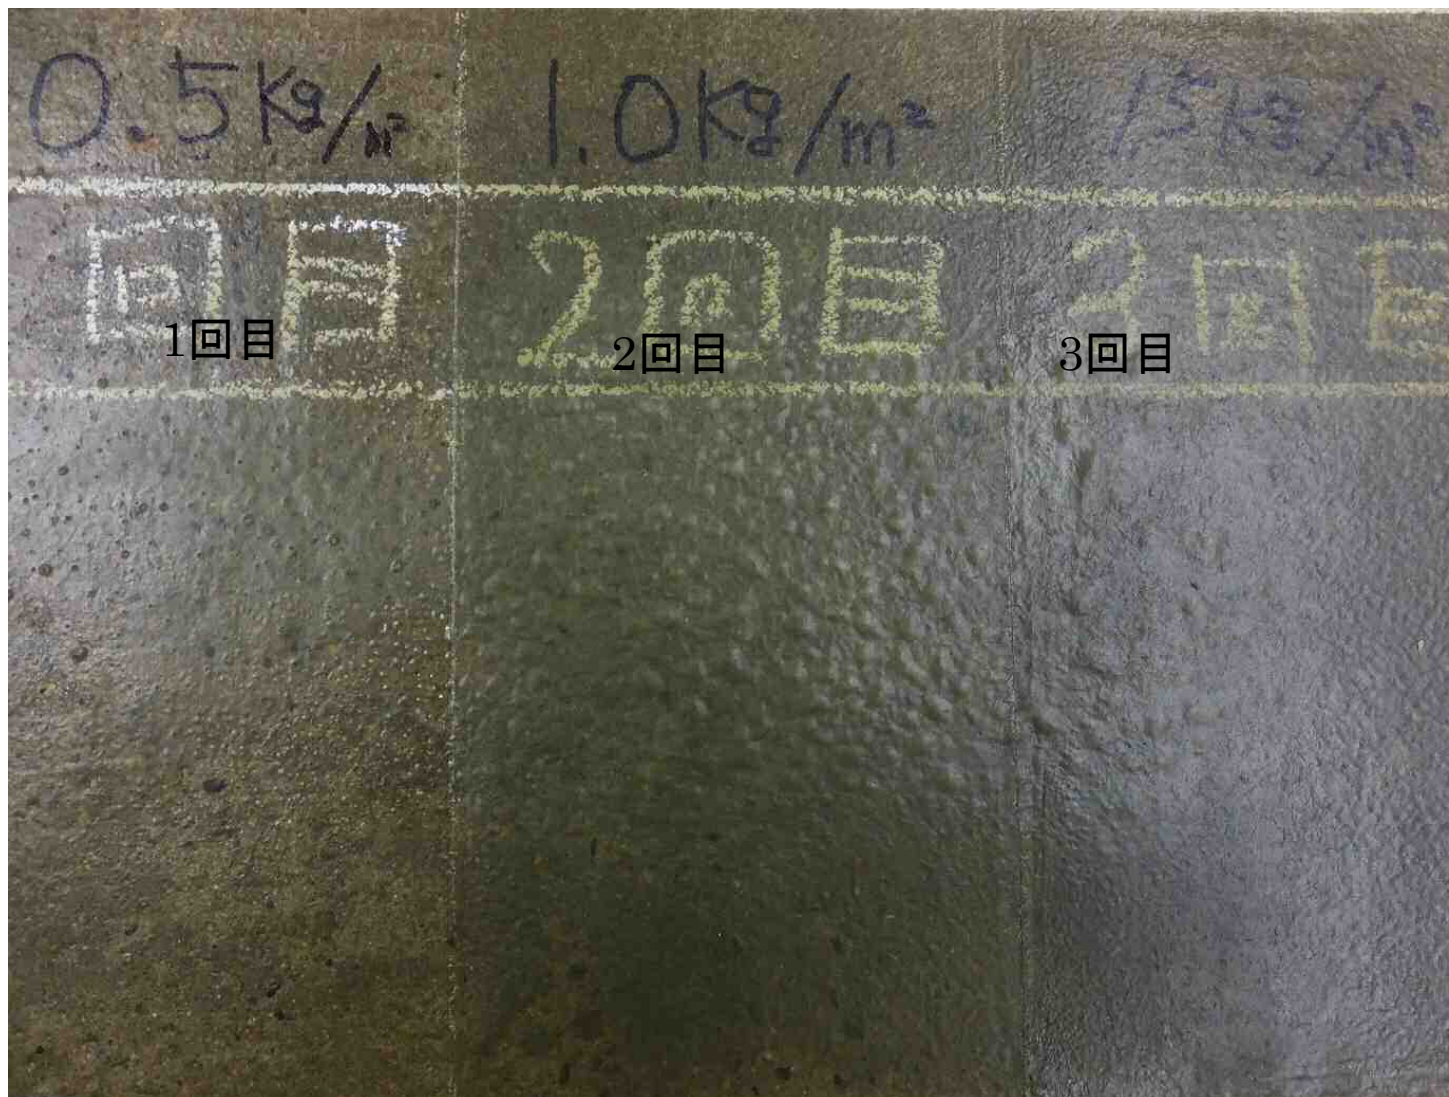
樹脂の塗布回数による可視状況

(3)剥落防止工法→凹凸がある場合は、凹凸に対応できる特殊有機短繊維を混合したアクリル樹脂を塗布する方式の剥落防止工法が有効

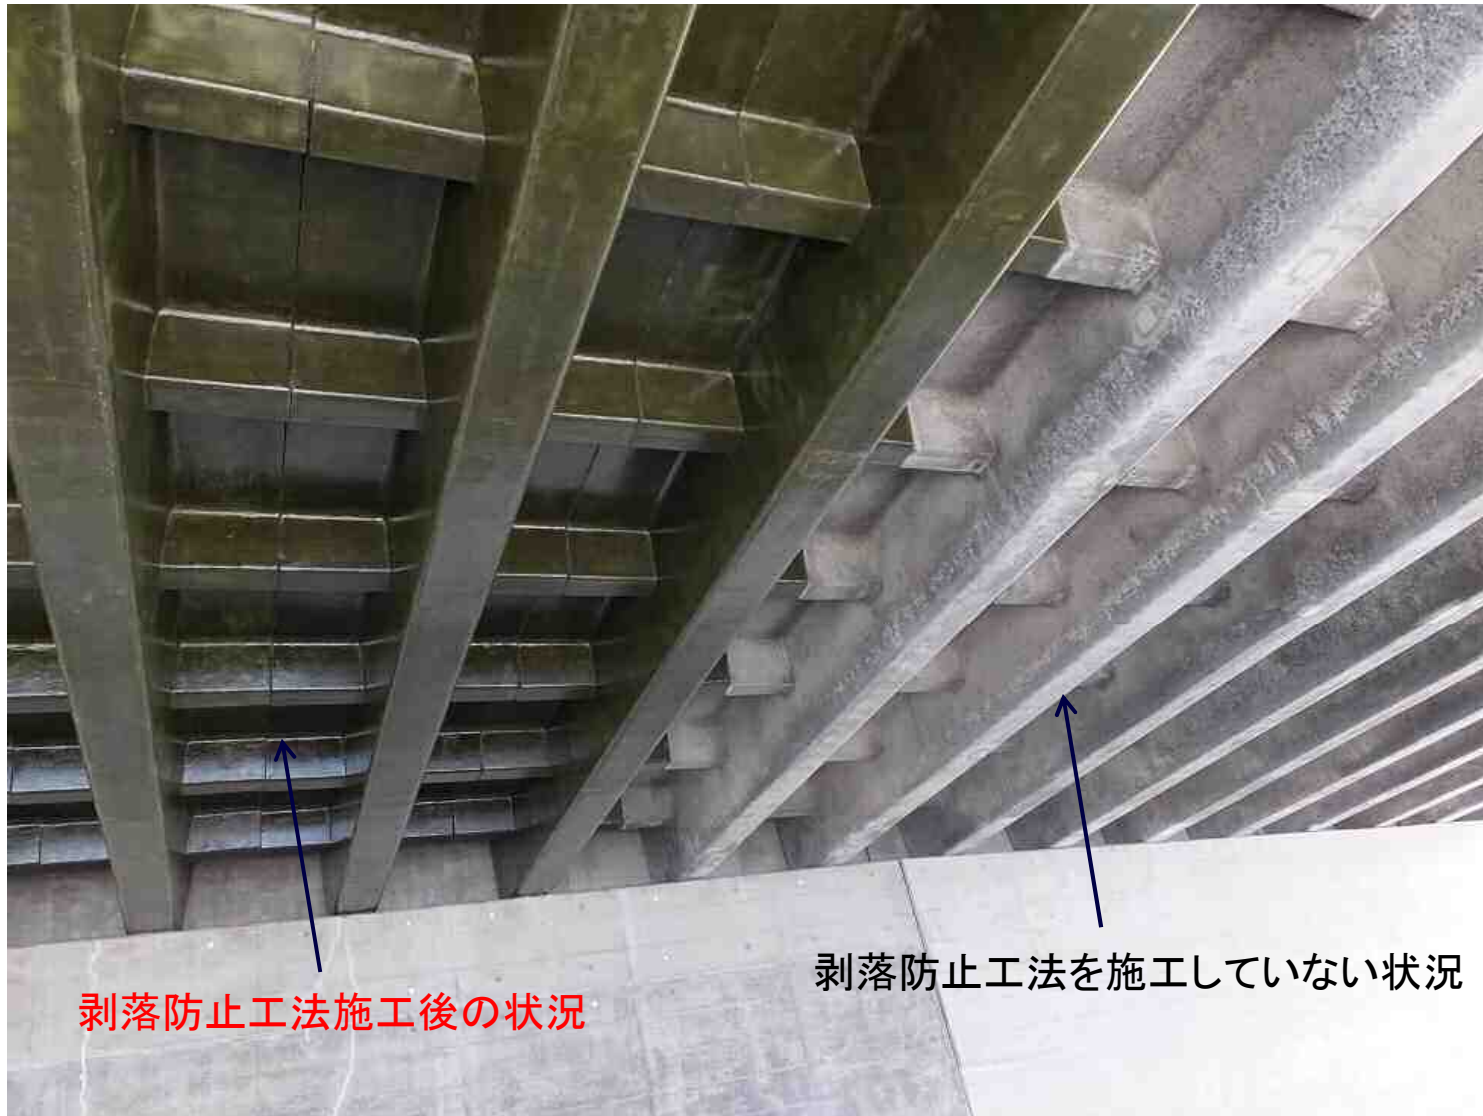
剥落防止工法施工後の状況

剥落防止工法を施工していない状況

樹脂を塗布する剥落防止工法施工後の状況

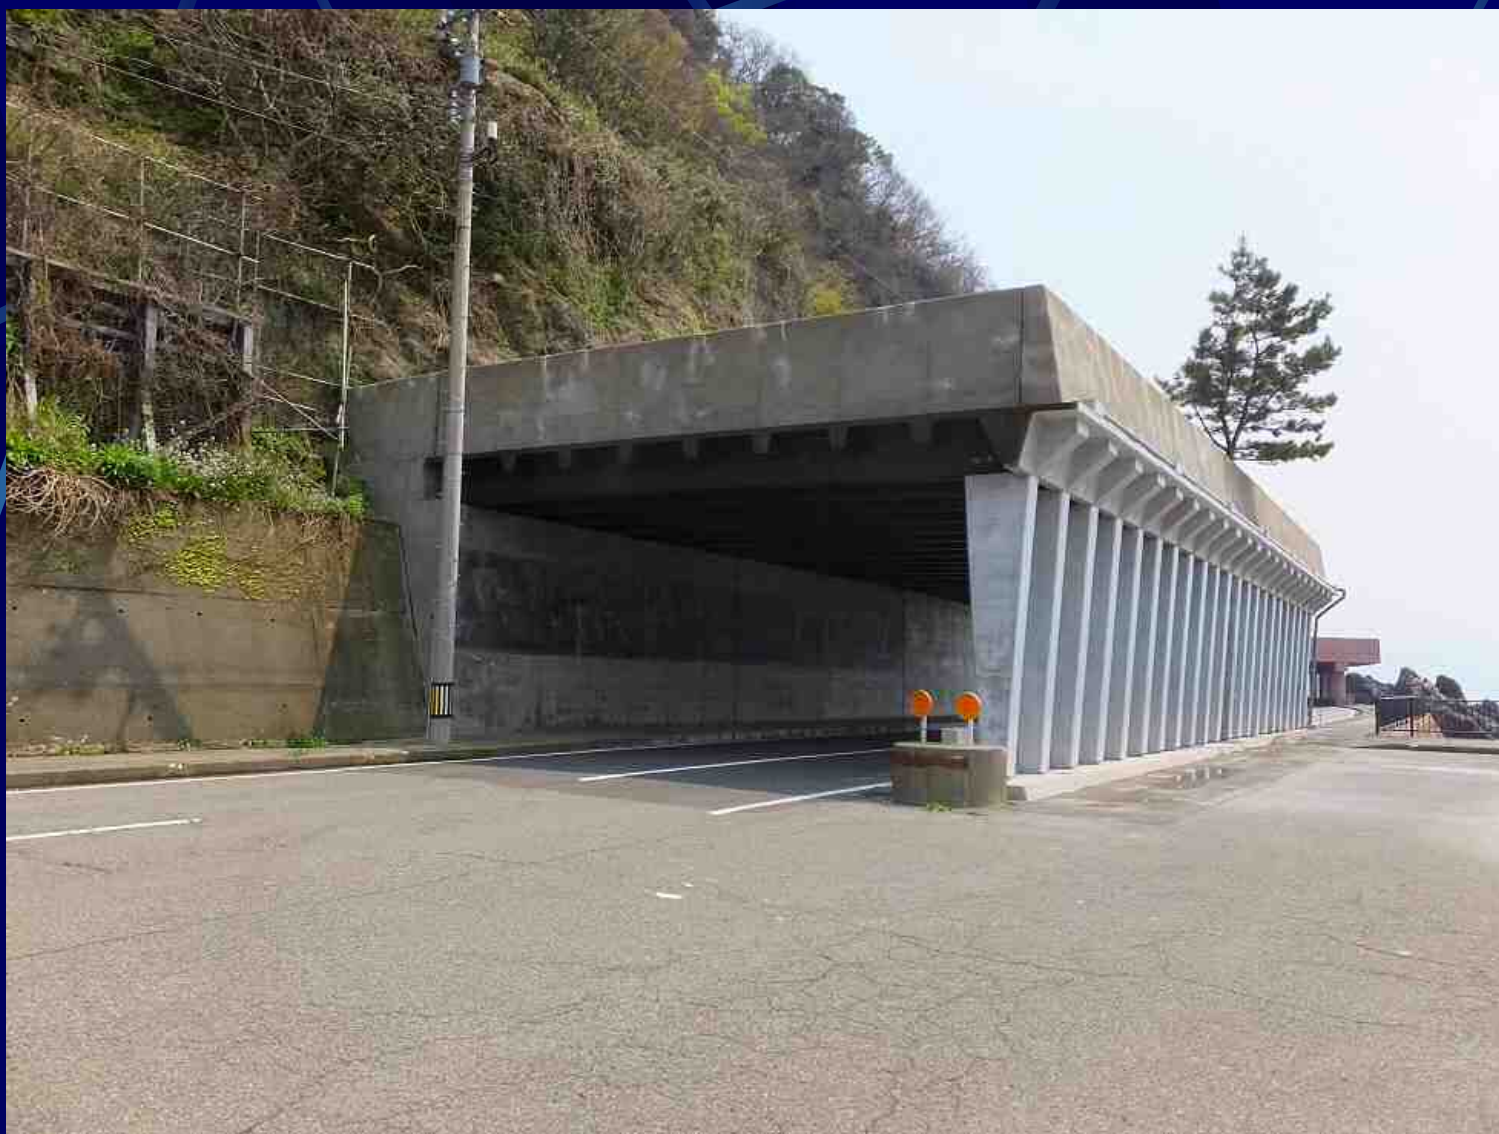
施工後、1年3ヶ月を経過したが、特に問題はみられない.

補修完了写真
