H28.6 技術発表会

砂防災害復旧工事 五十八川

敦賀土木事務所 辻岡 信也

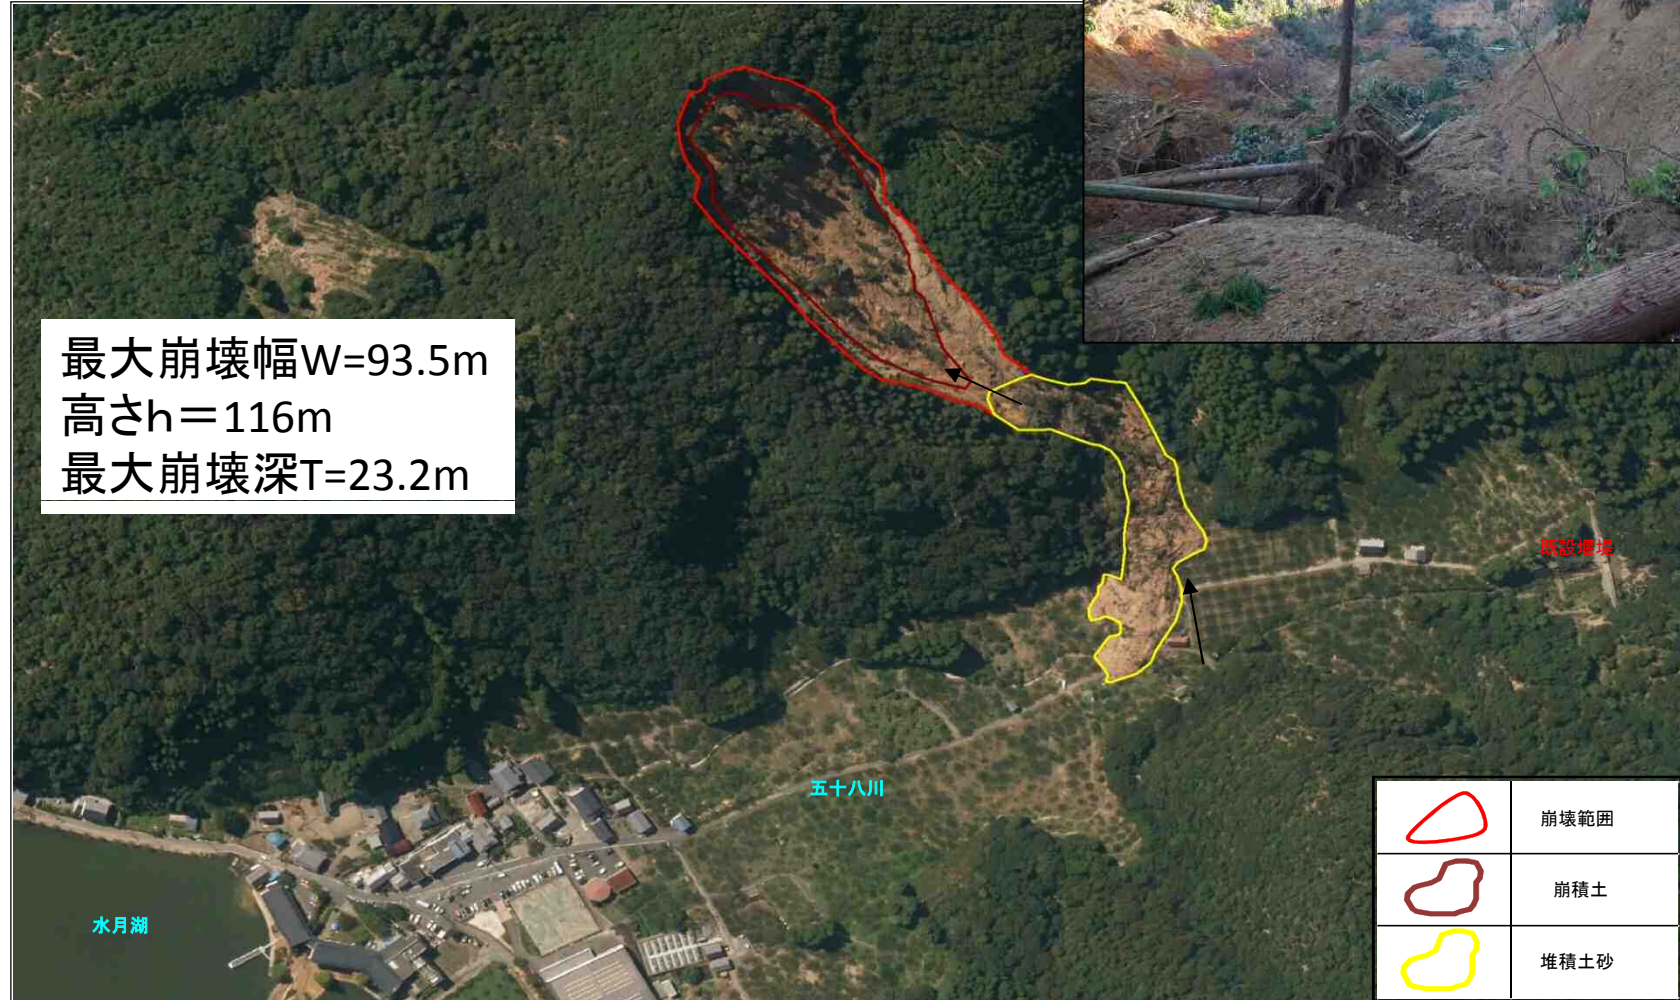
崩壊状況

崩積土 4万 m^3

堆積土 4万 m^3

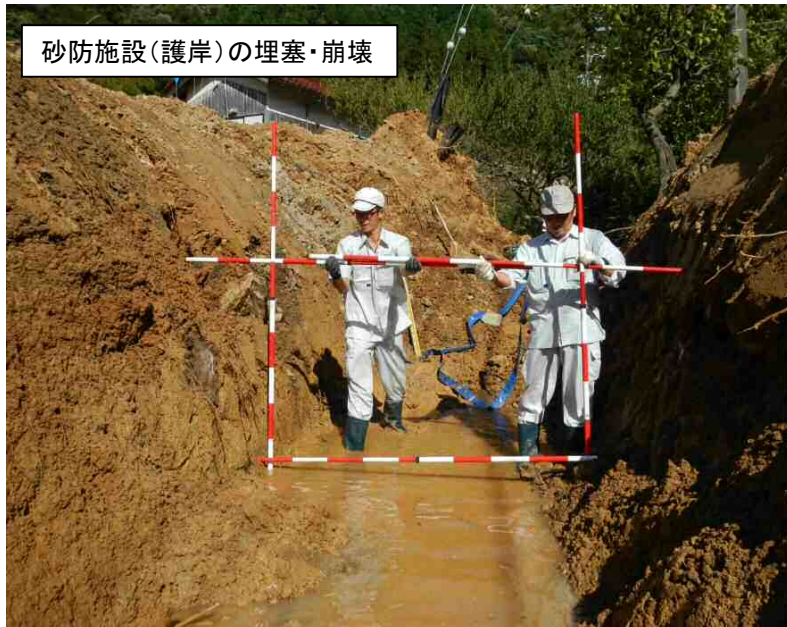
砂防施設(護岸)の埋塞・崩壊

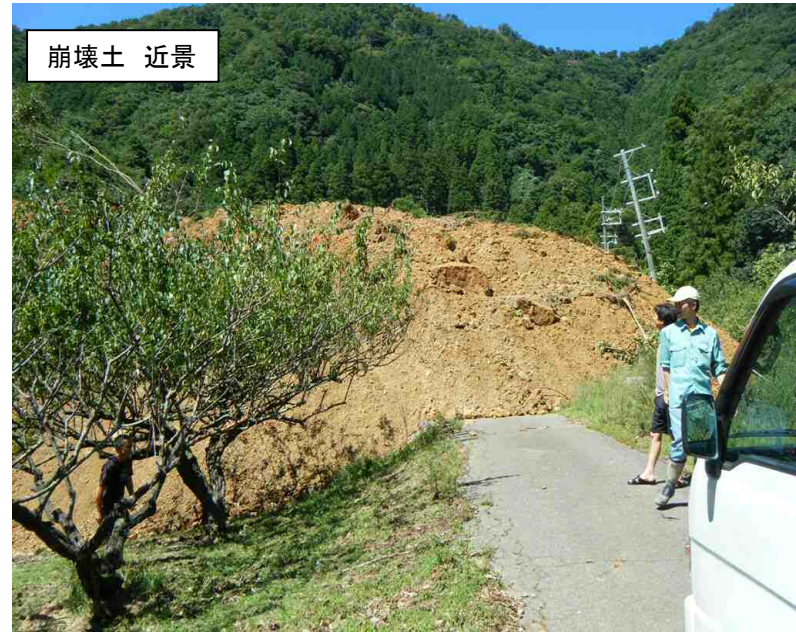
崩壊土 近景

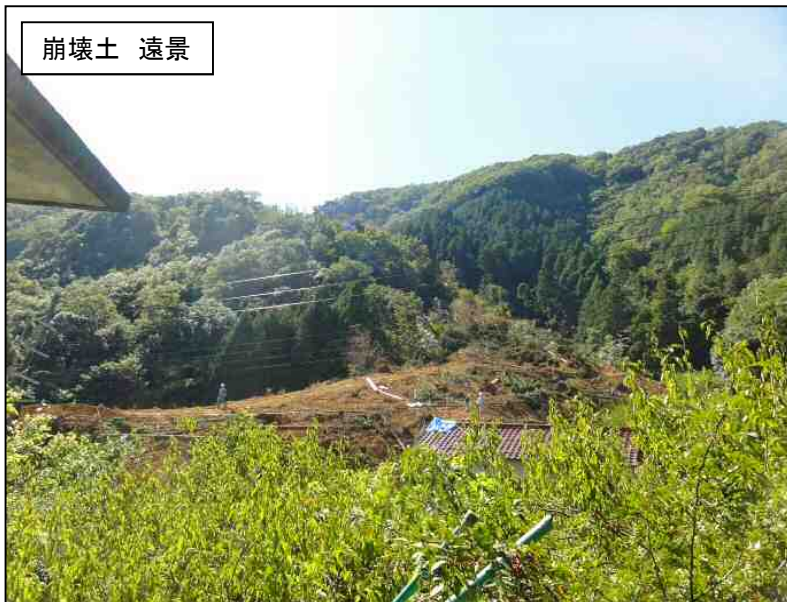
崩壊土 遠景

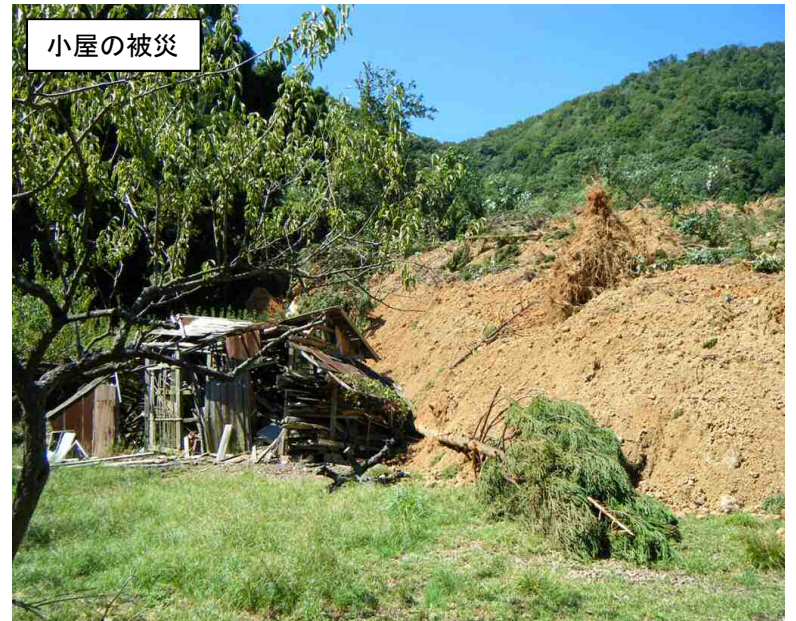
小屋の被災

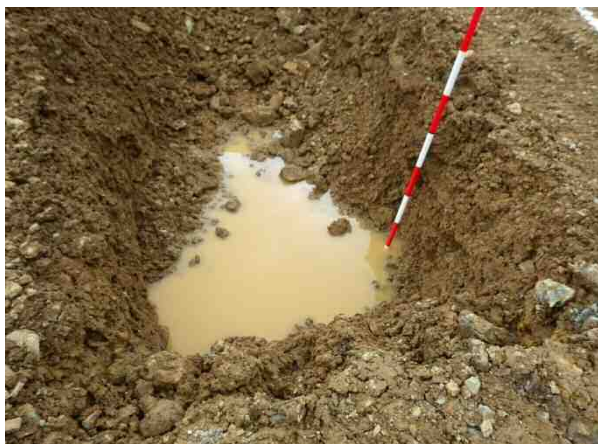
地盤改良の実施にあたり、地下水位が高く、セメント改良が困難

→釜場排水を実施したものの、地下水位が下がらず、地下水位低下対策が必要と判明

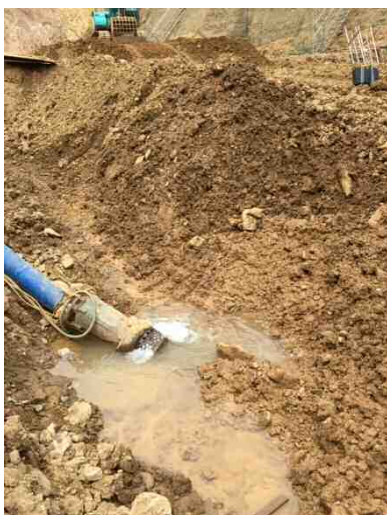
地下水位状況(左岸) 水位:改良天端から1.0m下がり

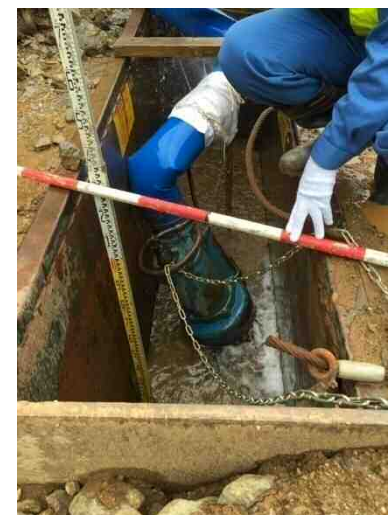
釜場排水実施状況(中央部下流側)
