# 浜住海岸における人工リーフの整備について

平成27年度技術発表会

福井土木事務所 千秋智和

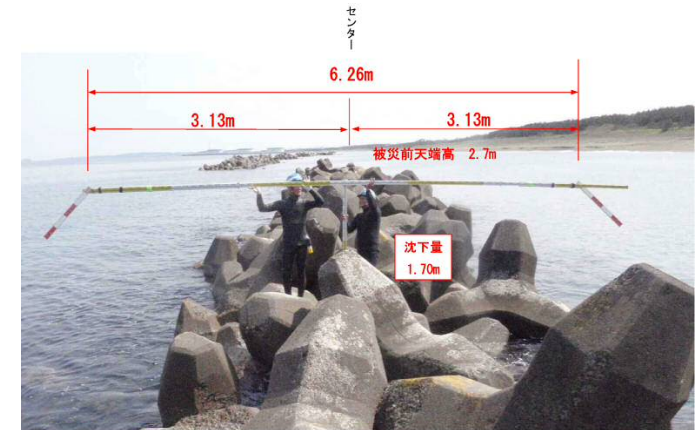
## 離岸堤被災状況

- ①異常波浪が長時間来襲し、離岸堤前面が大きく洗掘
- ②海底地盤の洗掘により波高が増大したことで、大きな波力が離岸堤に作用し、ブロックが沈下・散乱

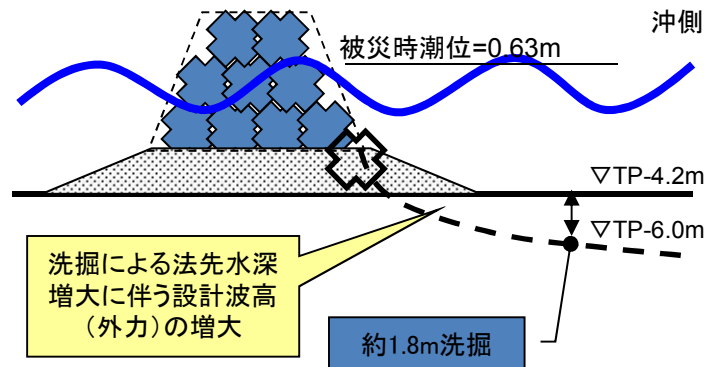
### ①：離岸堤前面の洗掘

天端高: T.P.+1.7m  
(被災後)

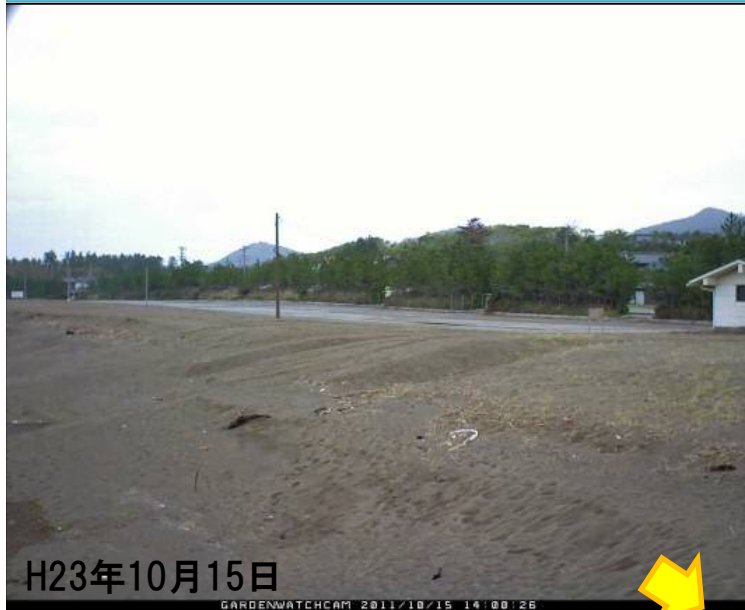
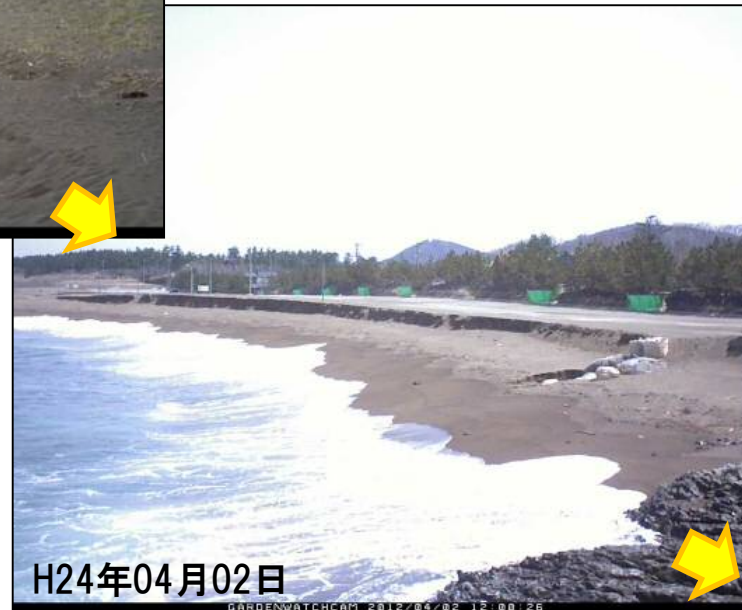
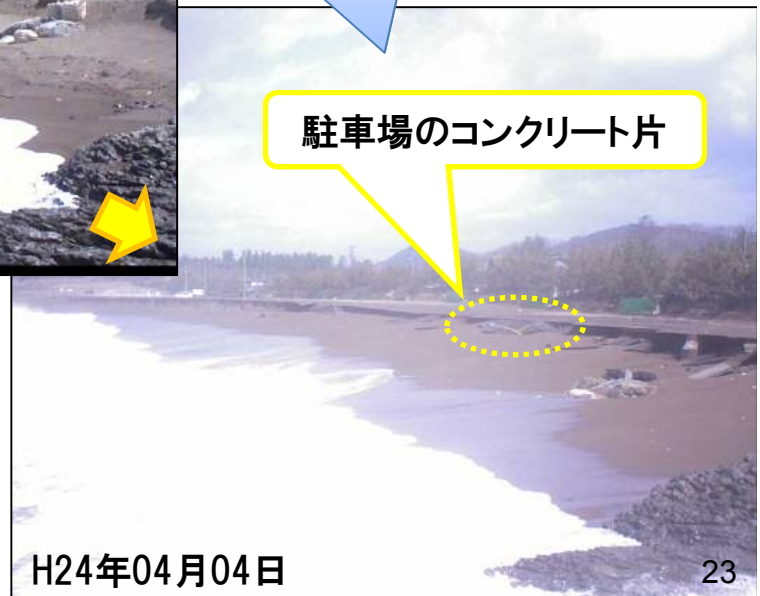
H24年(人エリーフ(第1堤)L=105m)駐車場被災

波高9mを越える波が  
4月4日明け方に来襲

駐車場のコンクリート片

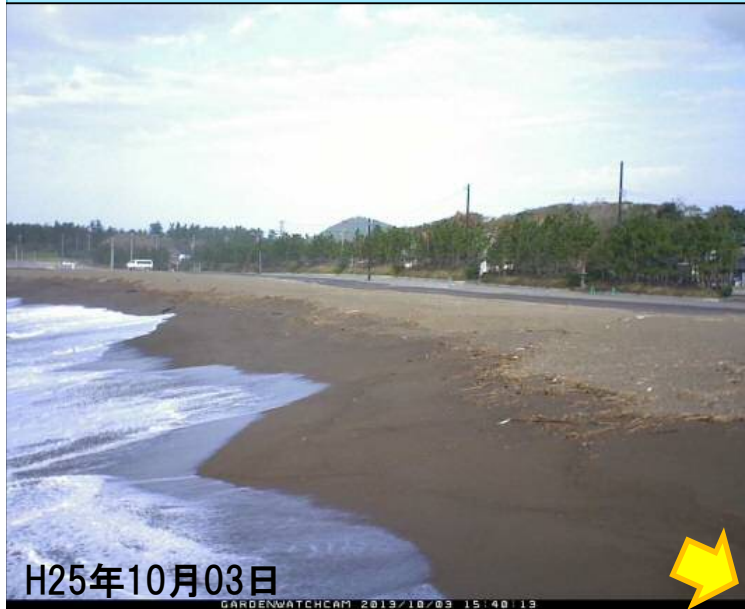
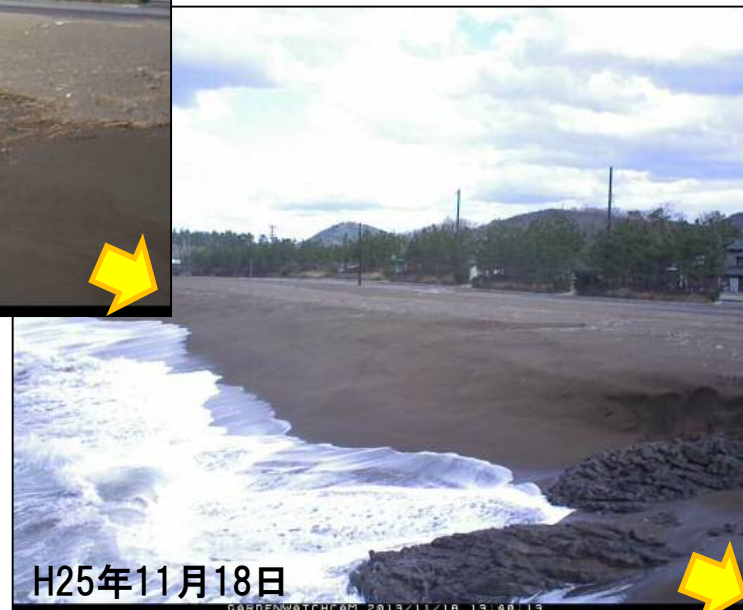
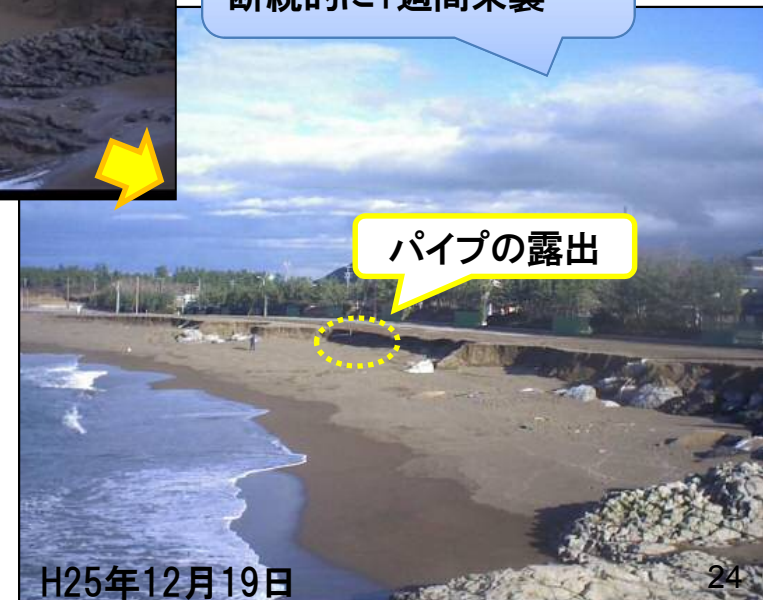
H25年(第2堤設置後)駐車場被災

波高4mを越える波が  
断続的に1週間来襲

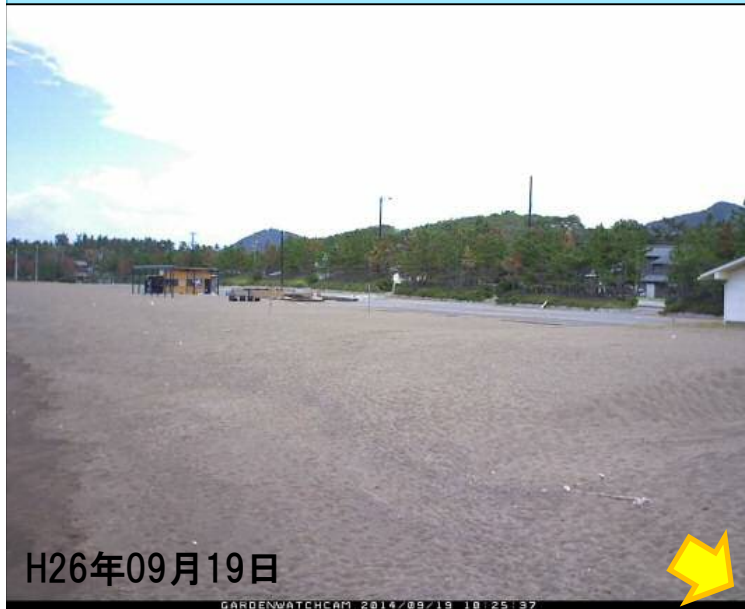
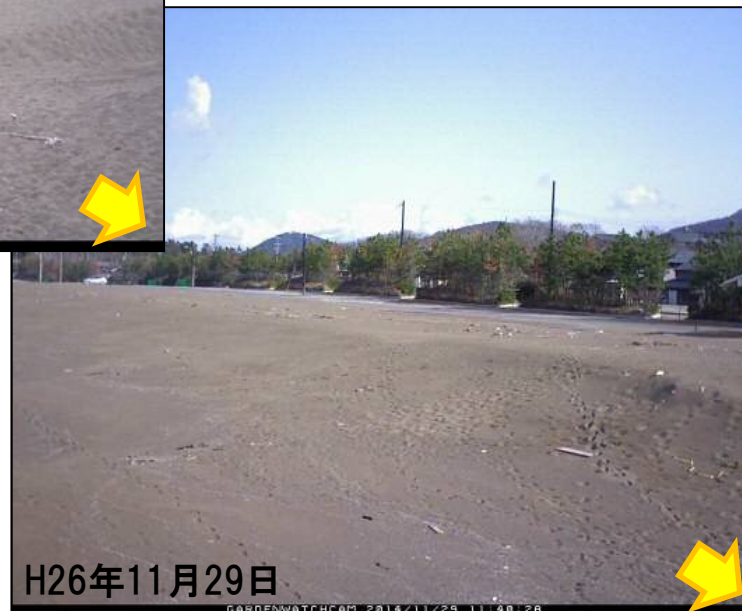
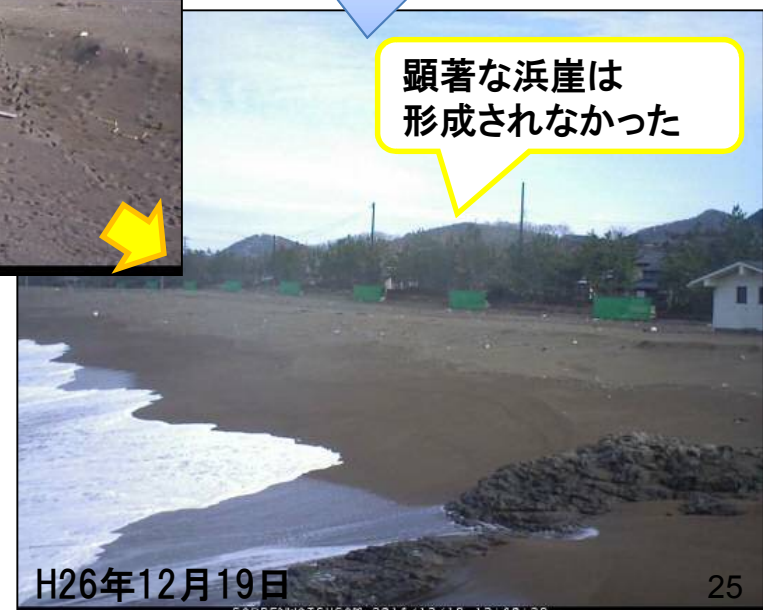
H26年(人エリーフ(第1堤)55m延伸後)浜崖状況

波高7mを越える波  
が来襲

顕著な浜崖は  
形成されなかった

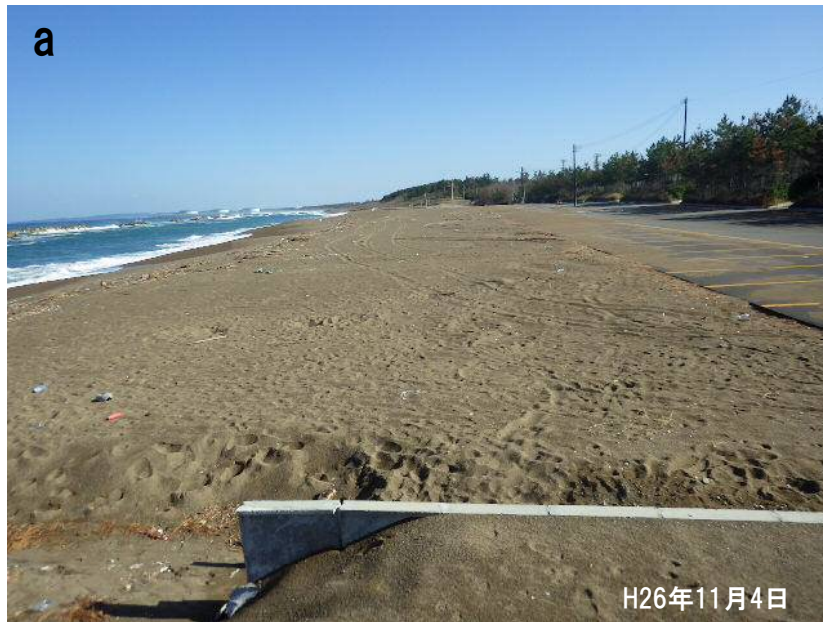
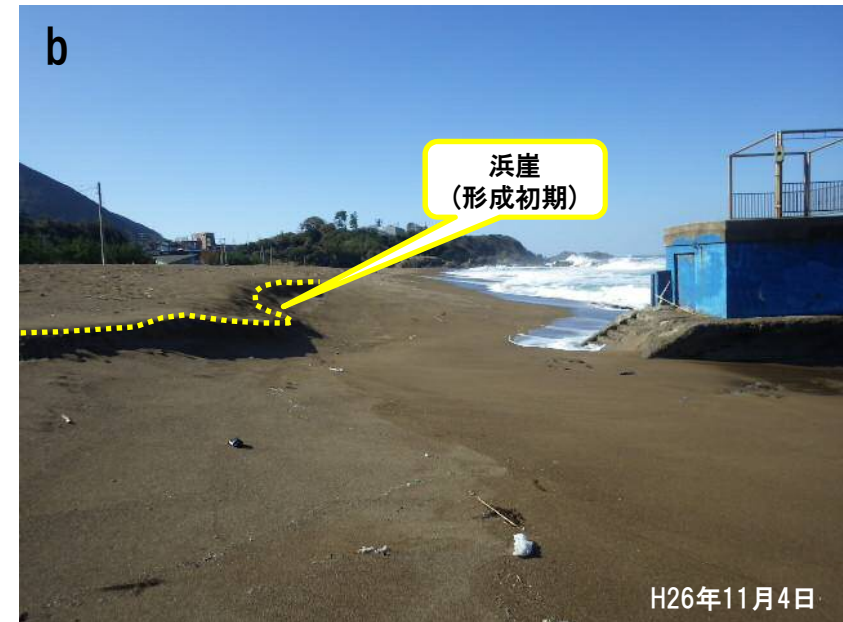
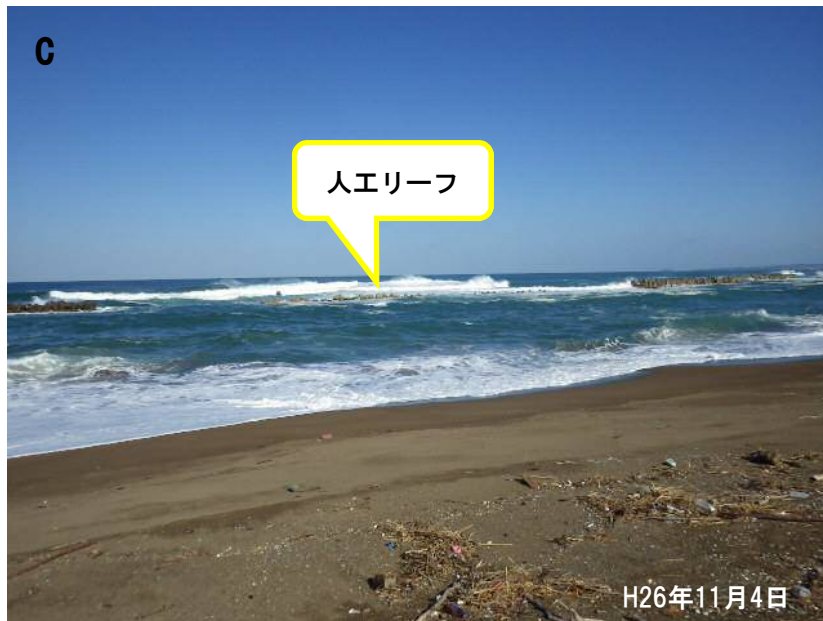
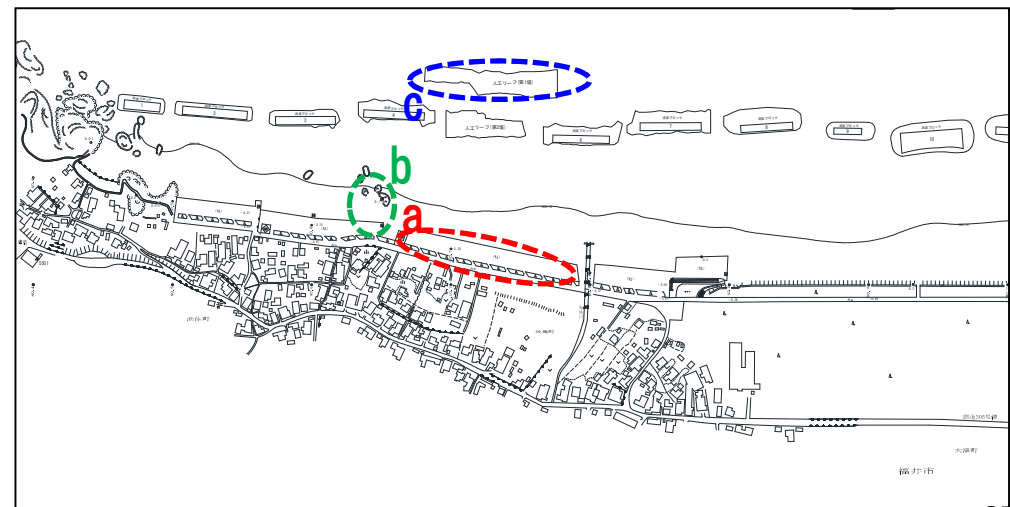
## H26年冬季風浪による海岸の状況② (H26.11.4)

浜崖形成開始

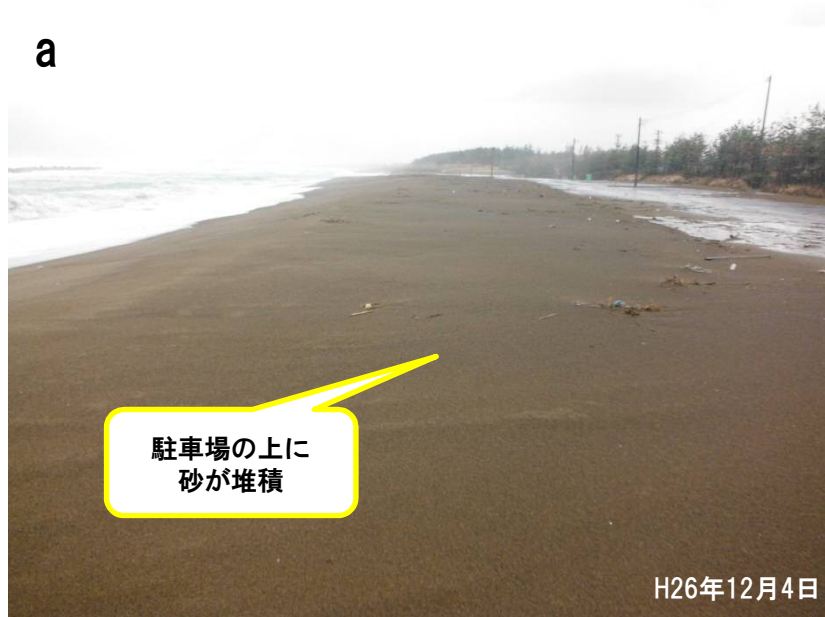
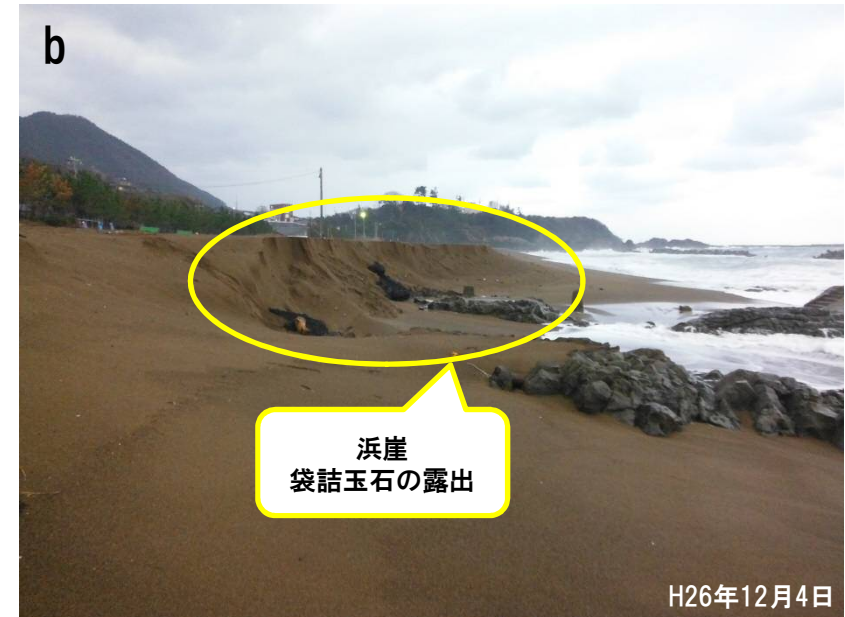
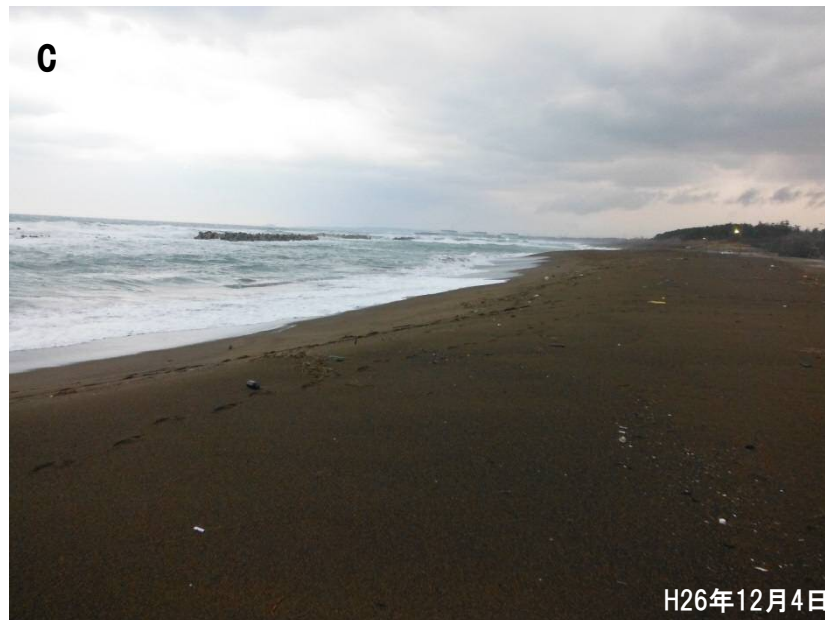
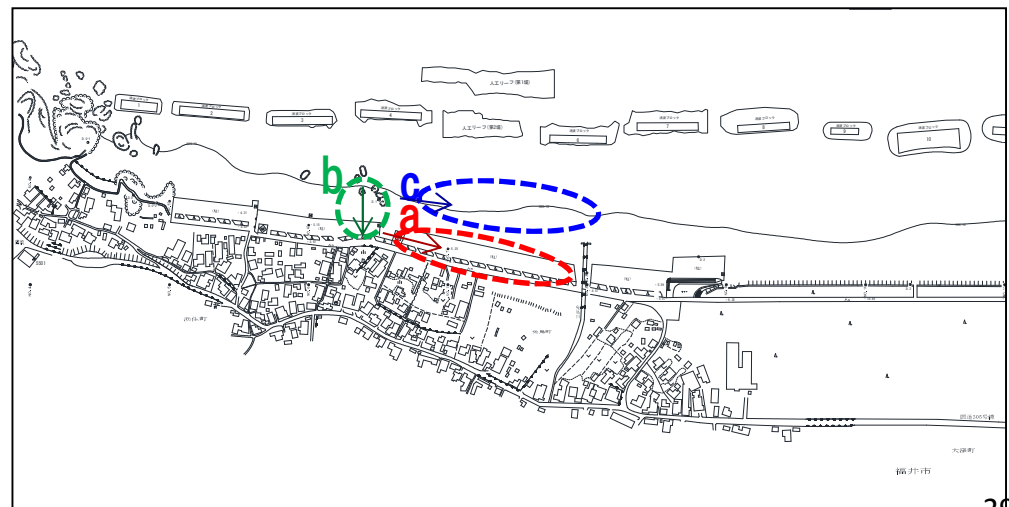
# H26年冬季風浪による海岸の状況④ (H26.12.4)

浜崖発達(後退)

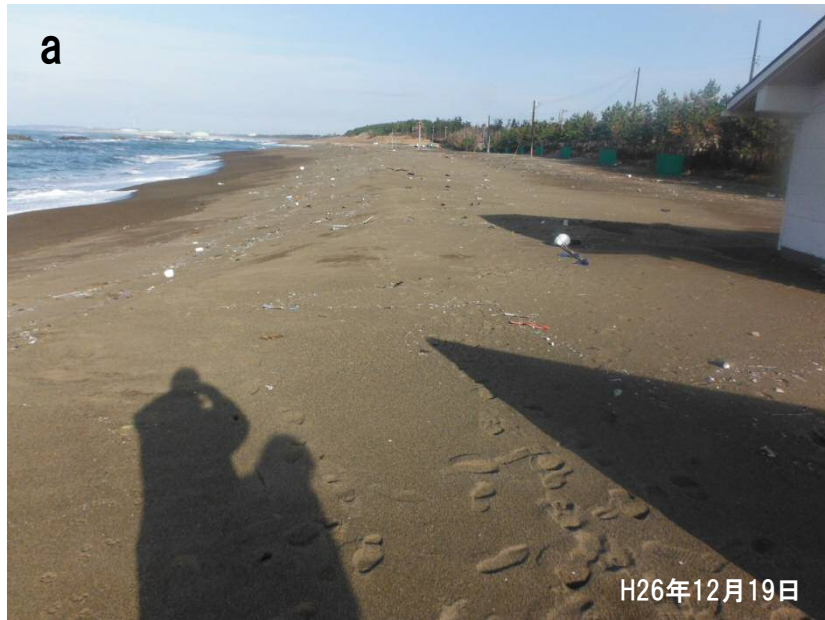
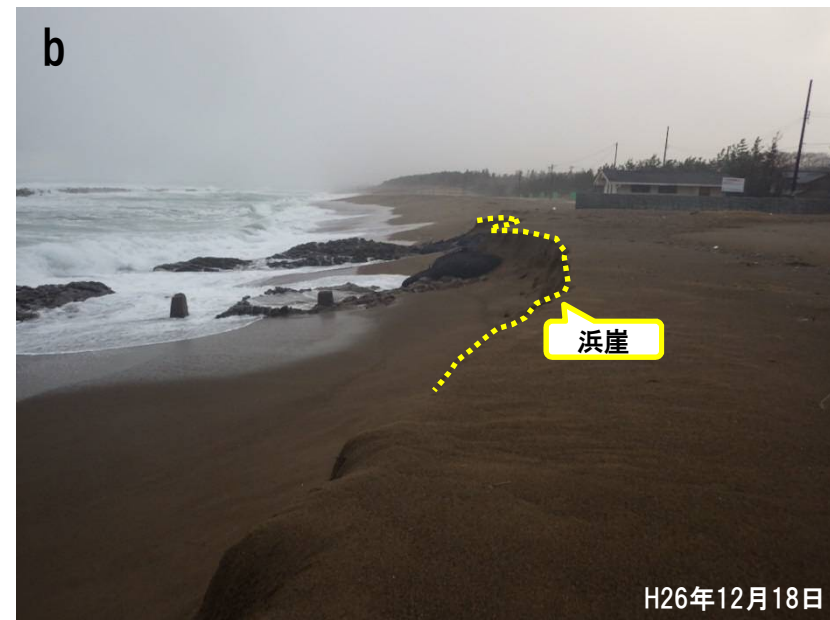
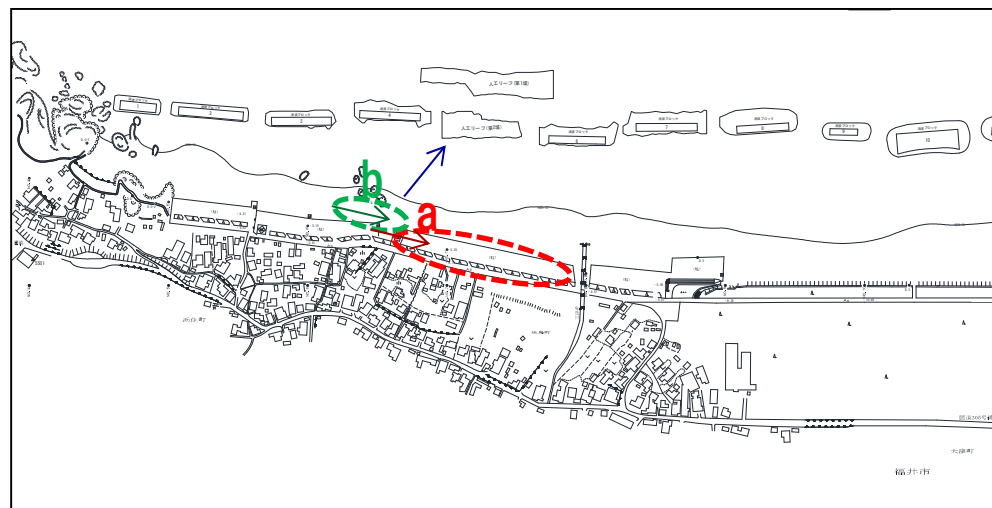
## H26年冬季風浪による海岸の状況⑤ (H26.12.18、19)

浜崖発達
