小浜土木災害BIG3 位置図

災害の発生から応急工事完成まで

おおい町佐畑の災害について ~概要~

小浜市田島の災害について ~概要~

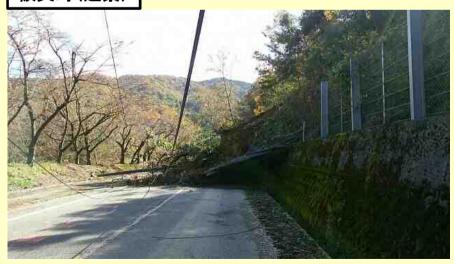
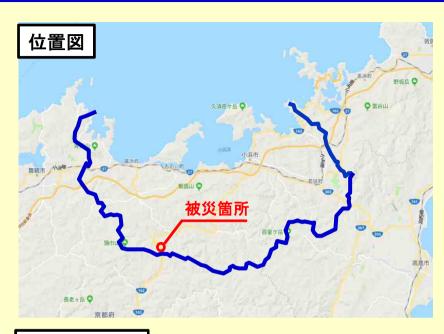
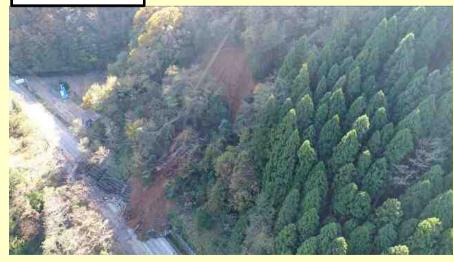
被災時(近景)

被災原因:地下水位上昇による崩壊

主な復旧工法:崩土撤去、重力式擁壁、簡易吹付法枠

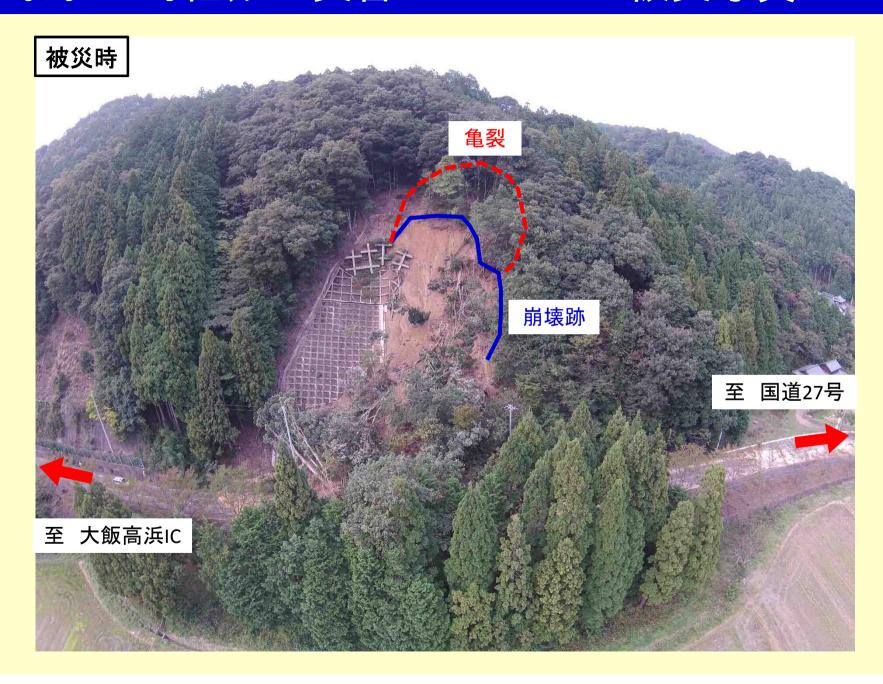
おおい町佐畑の災害について ~被災写真~

被災原因:地下水位上昇による崩壊

復旧工法:アンカーエ、吹付枠工

簡易吹付法枠工、植生基材吹付工

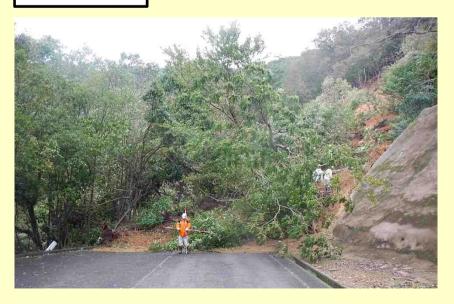
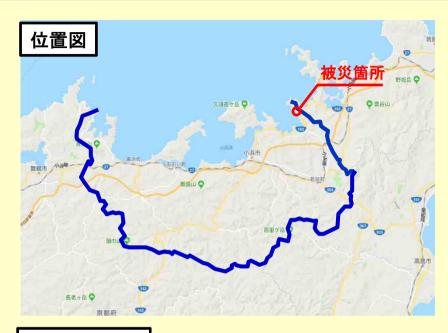
被災時(近景)

被災原因:地下水位の上昇による崩壊

復旧工法:切土工、簡易吹付法枠工、植生工

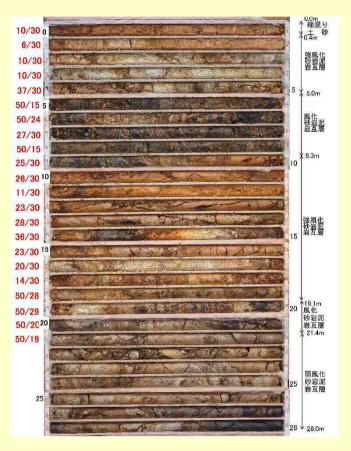
〇地質調査結果 ~今後予想される崩壊~

強風化層 130 125 P波速度 120 115 110 1.4 1.0 0.8 0.6 弾性波探査結果

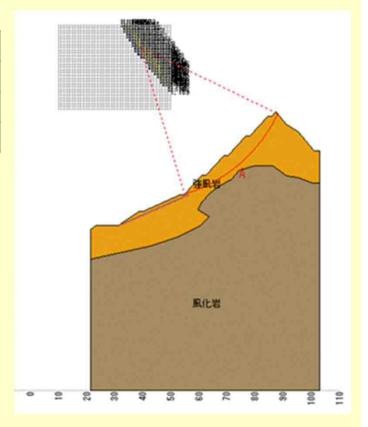
〇切土勾配について

区分	対策後の 安全率F	必要抑止力 Pr(kN/m)
1:0.8切土後の地形	1.069 (OUT)	175.2
1:0.9切土後の地形	1.151 (OK)	-2.3
1:1.0切土後の地形	1.263 (OK)	-173.3
