被災宅地危険度判定について

～福井県で初！行ってきました～

都市計画課 福 秀則

被災地の状況（内灘町）

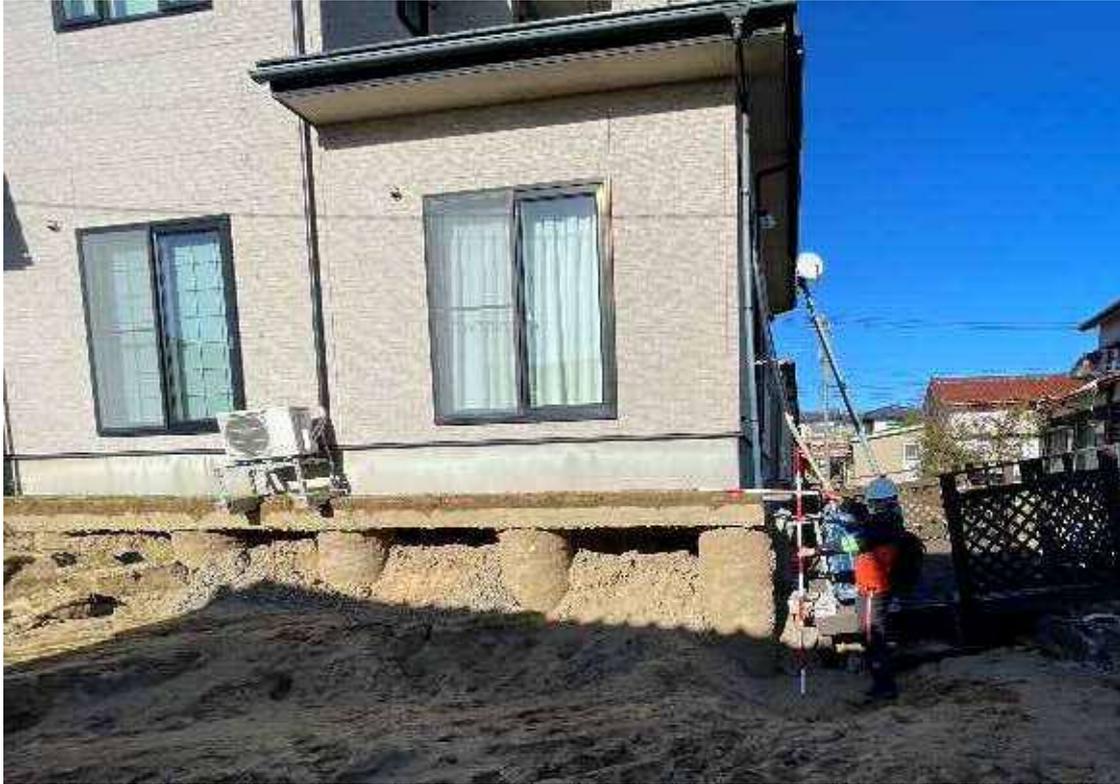
宅地が1.6m沈下した事例
住宅は杭を打っていたために沈下せずに残ったが、
周りの宅地は側方流動により一体的に沈下

判定値「8点」
危険度判定「大被害=危険宅地」

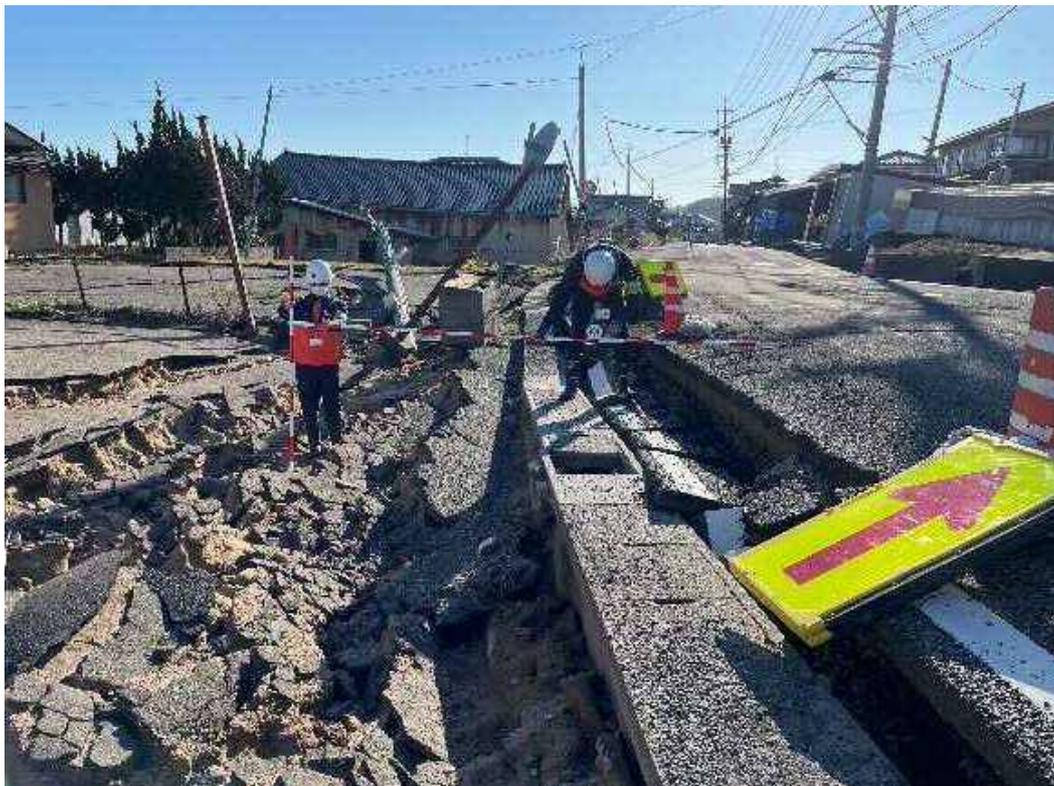
宅地が1.3m沈下した事例
県道は沈下しなかったが、県道よりも河北潟側が
側方流動により一体的に沈下

判定値「8点」
危険度判定「大被害=危険宅地」

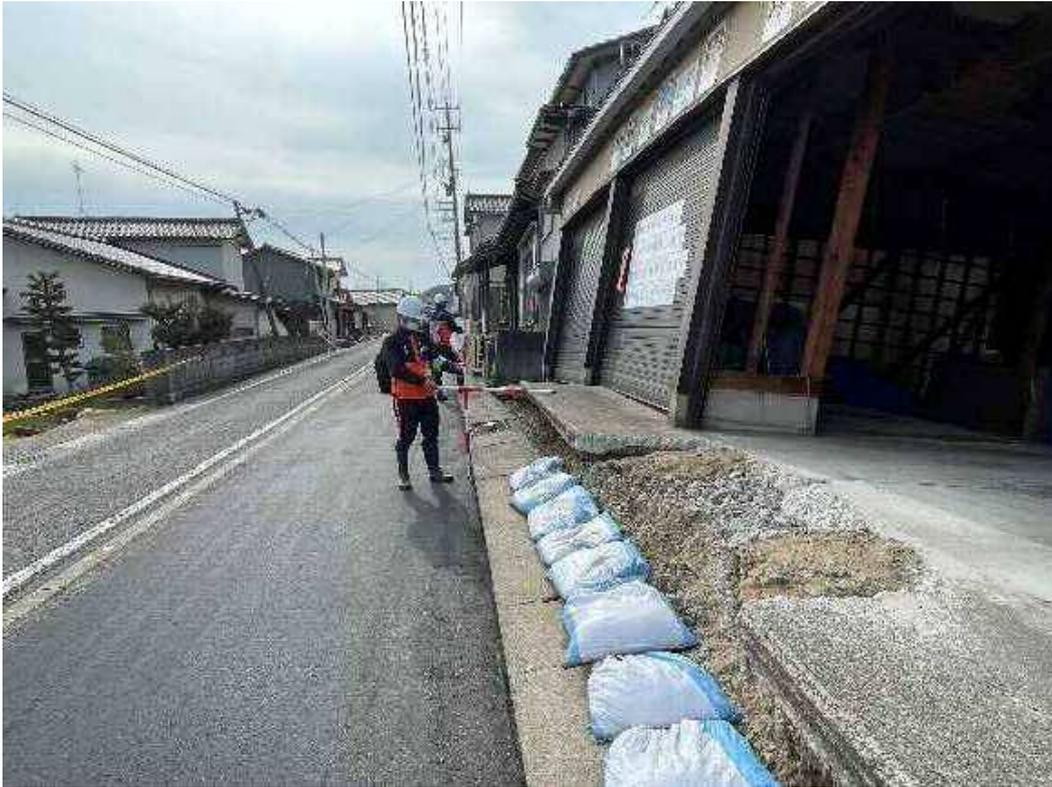
宅地が0.8m隆起した事例
砂丘側からの側方流動が県道（堅牢な構造物）で
せき止められて宅地が隆起

判定値「9点」
危険度判定「大被害=危険宅地」

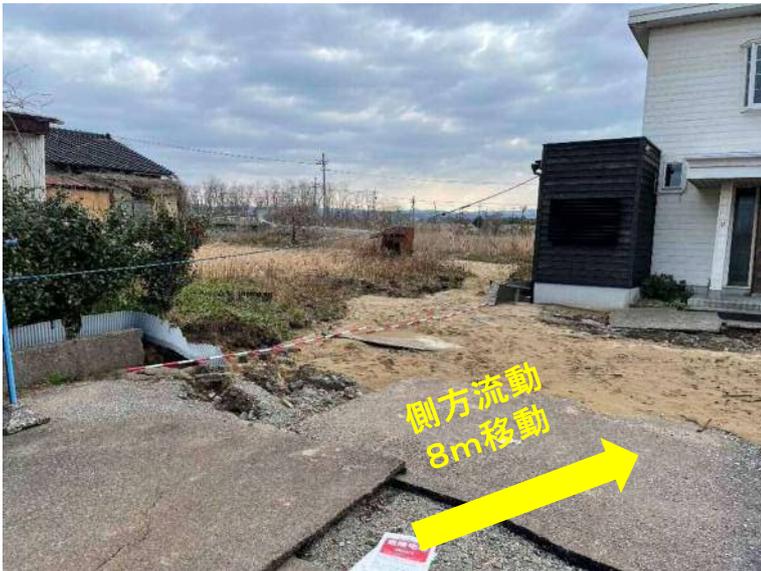
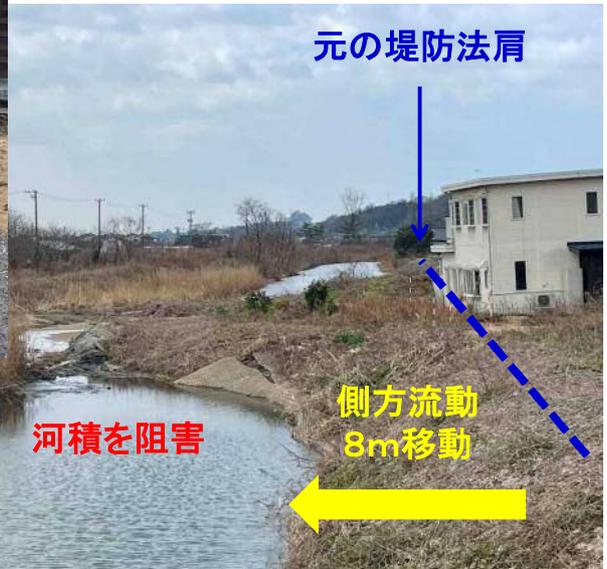
住宅が側方流動により8m移動した事例
大規模な側方流動により、大量の土砂が流れ込み
地区にある水路を塞いでいる

判定値「8点」
危険度判定「大被害=危険宅地」
