# **一級河川日野川 堤防漏水について ～令和4年8月豪雨による災害～**

# 鯖江市および日野川の状況

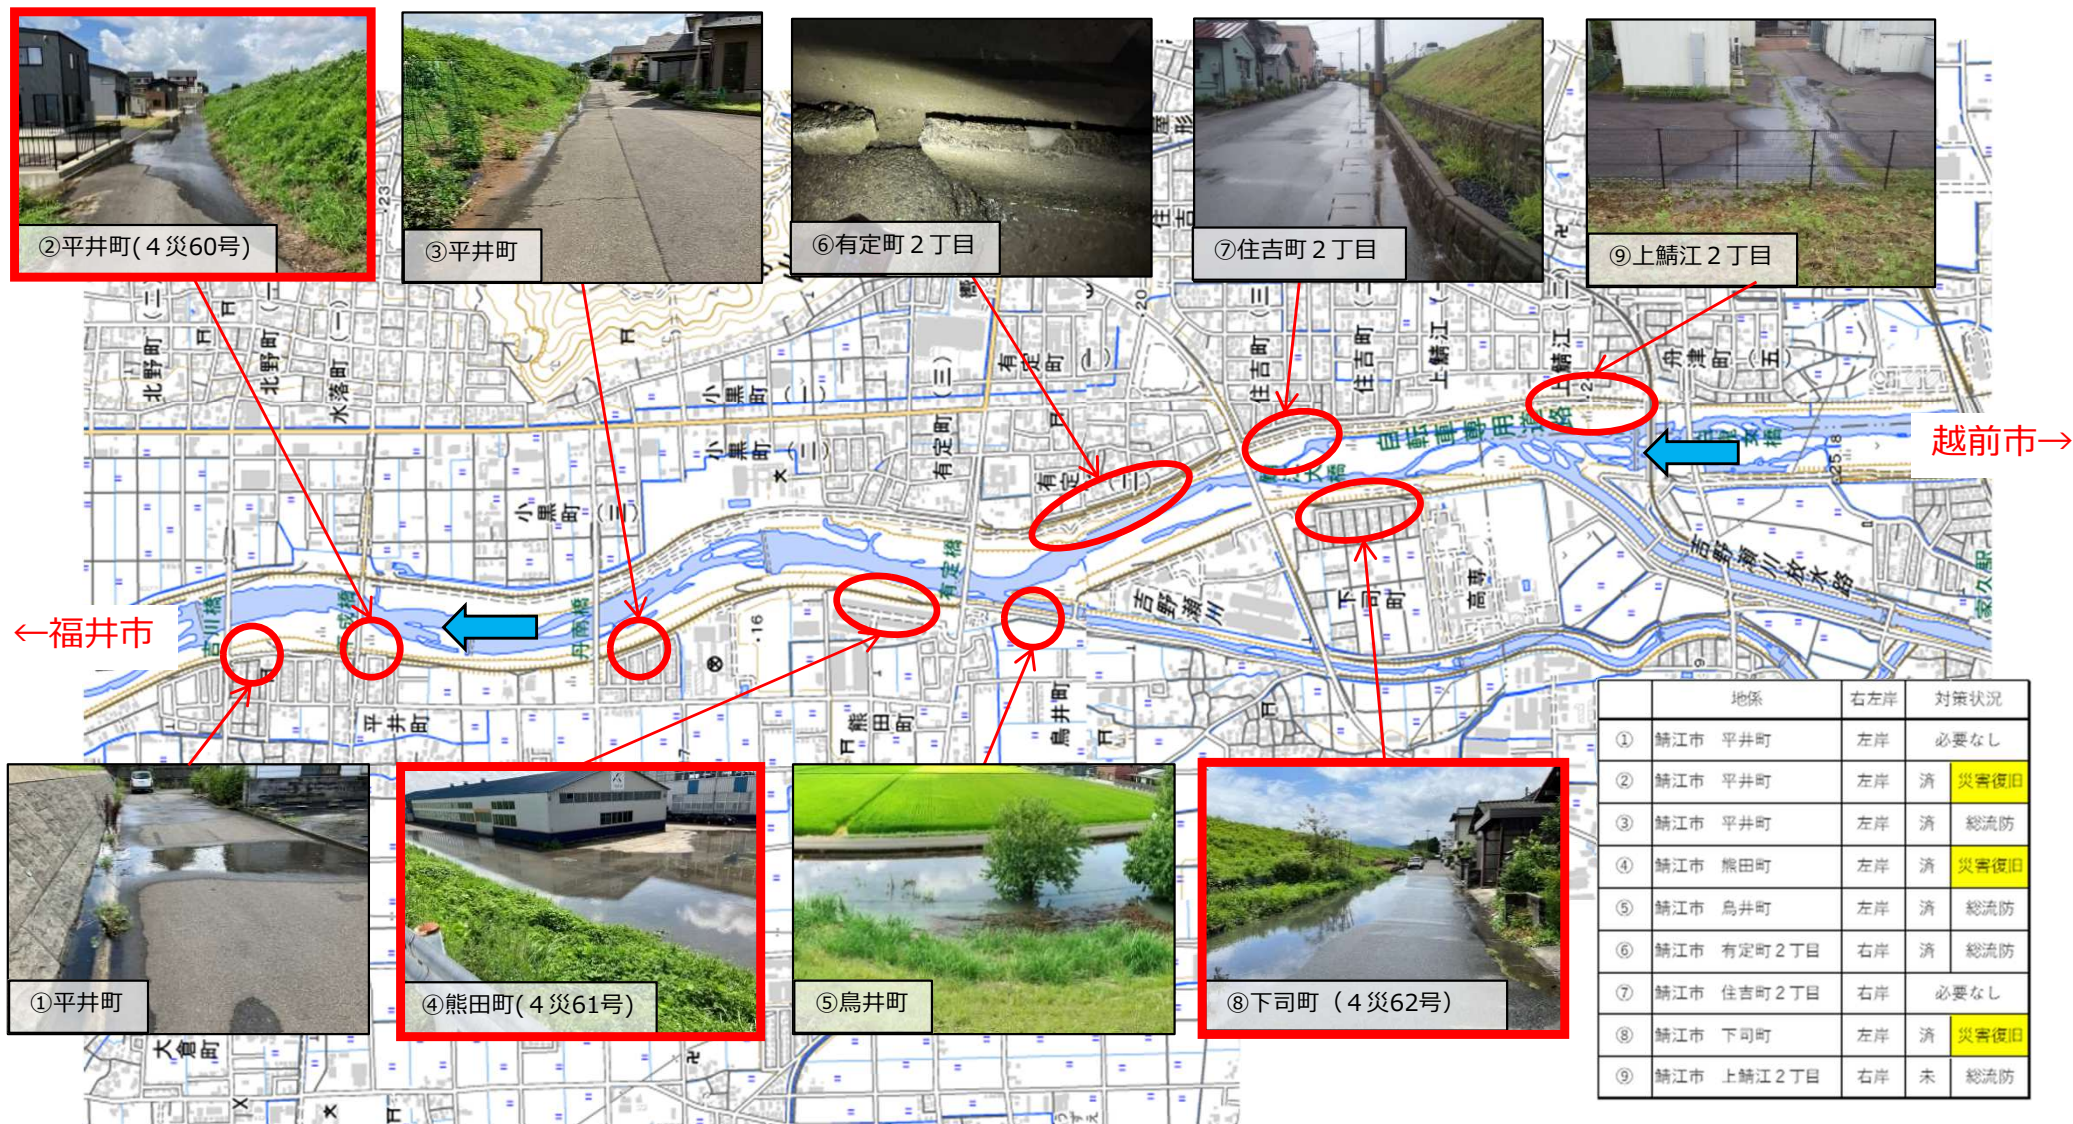
漏水被害の通報箇所

市内では、全9箇所（左岸側6箇所、右岸側3箇所）において、地元等より漏水被害の通報があった。現地では**降雨がない**に関わらず、堤防法尻から**水が漏れ出ている**ことが確認された。鯖江市からも原因究明および対策の要望があり、早急に対応する必要があった。

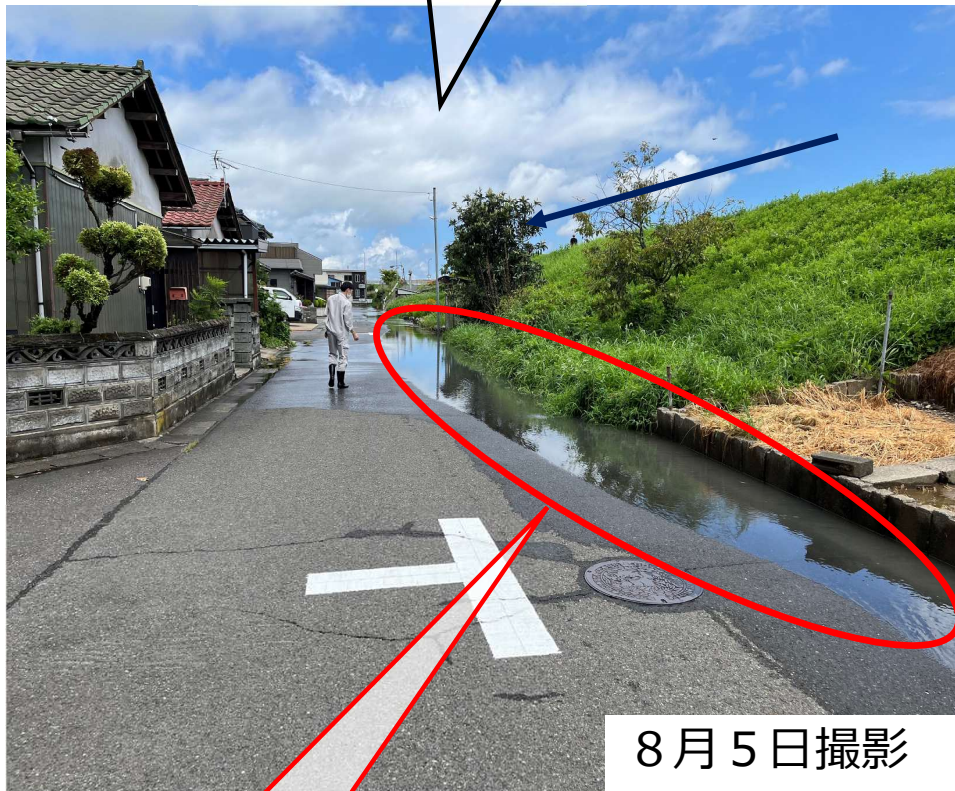
8月5日撮影

# 日野川の漏水箇所 ⑧下司町（4災62号）

降雨はない

漏水発覚！

堤内側

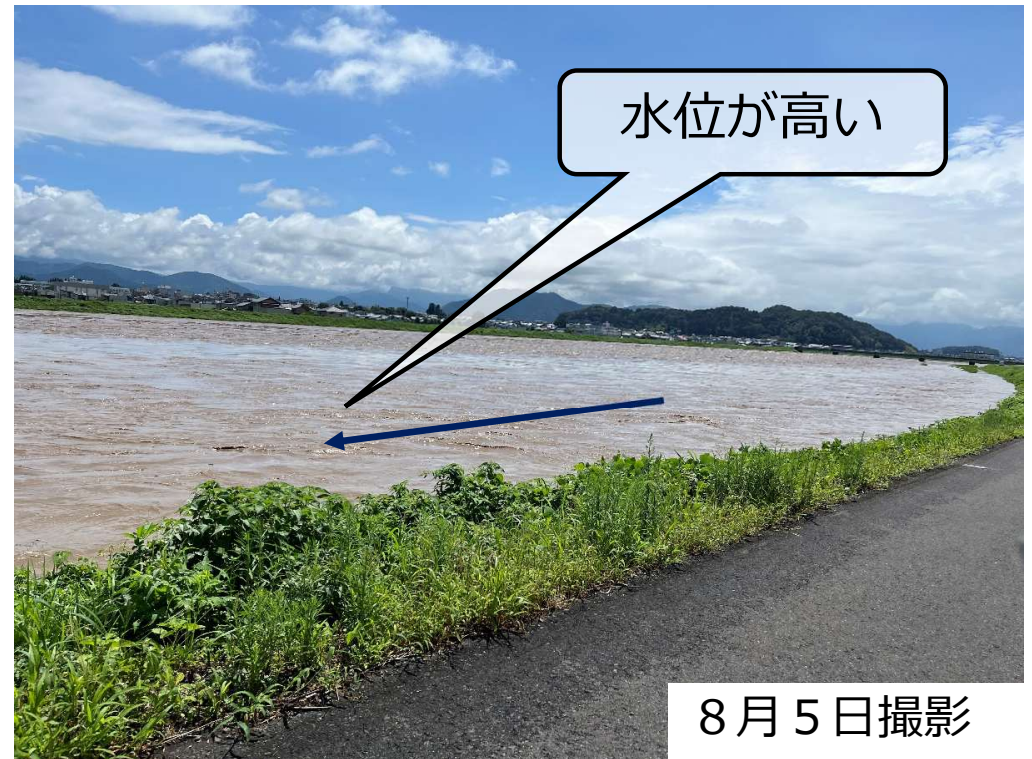
8月5日撮影

水位が高い

堤外側

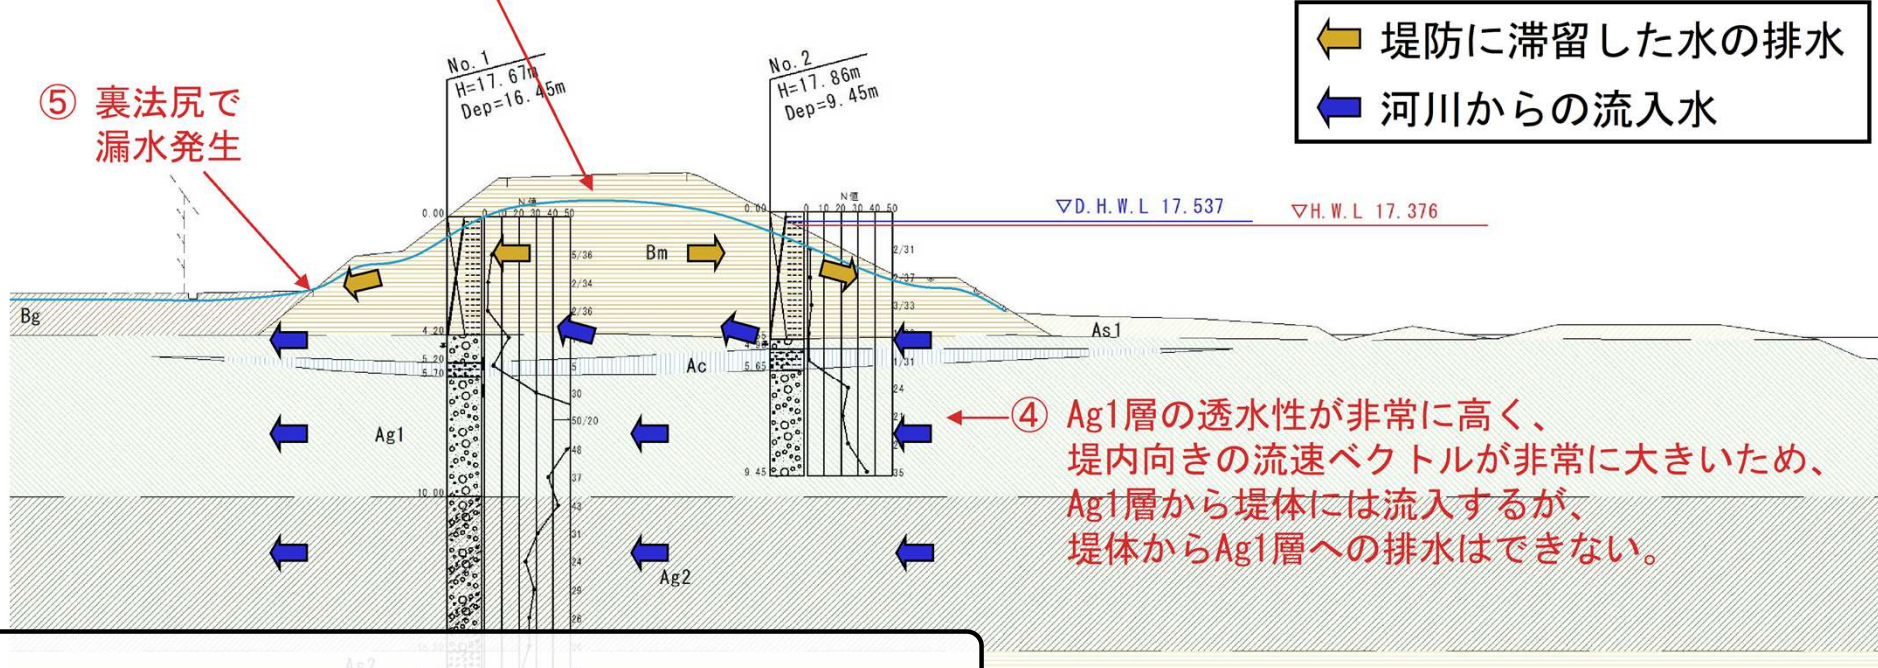
- ① 事前降雨により堤体の飽和度上昇
- ② 継続する降雨により、堤体の浸潤面上昇
- ③ 堤体盛土は透水性が低く、水が排水されにくいいため、浸潤面が下がりにくい。

堤体を対象とした強化工法を採用

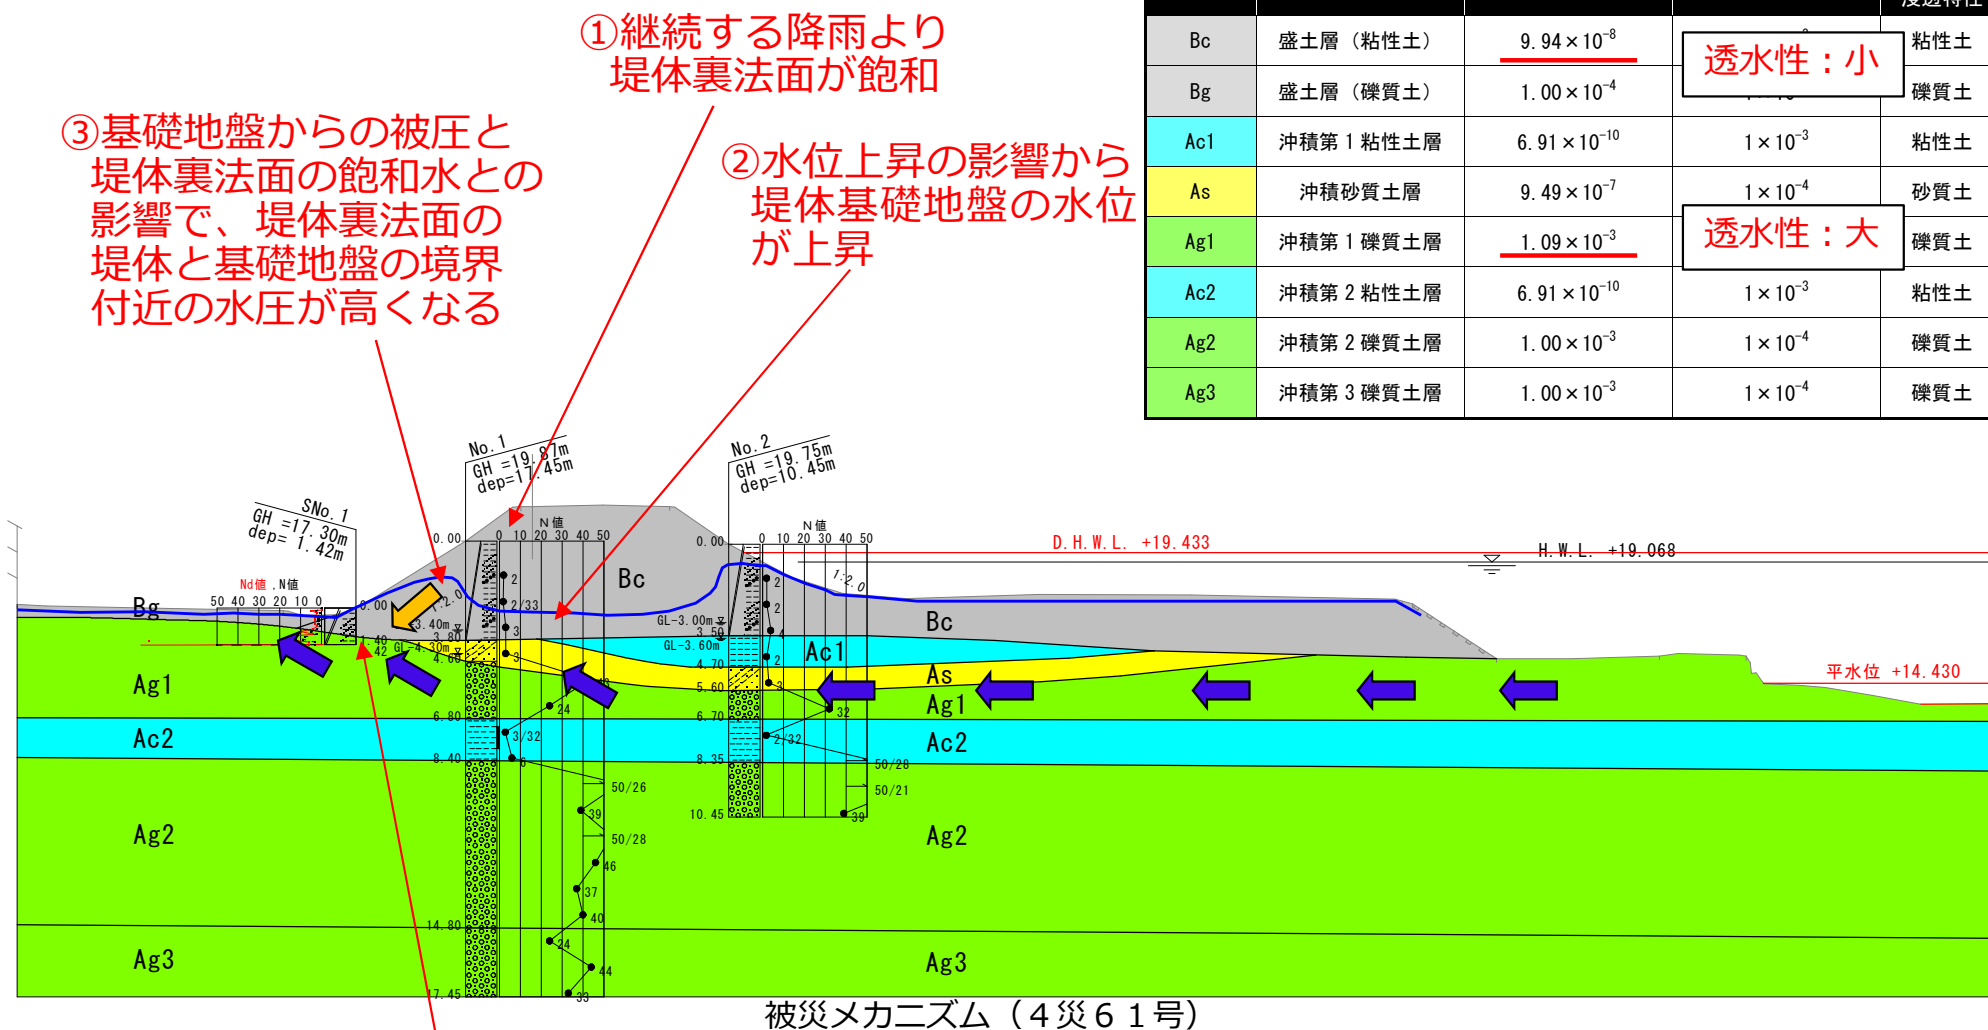
## ◎地質調査および浸透流解析結果

基礎地盤を対象とした強化工法を採用

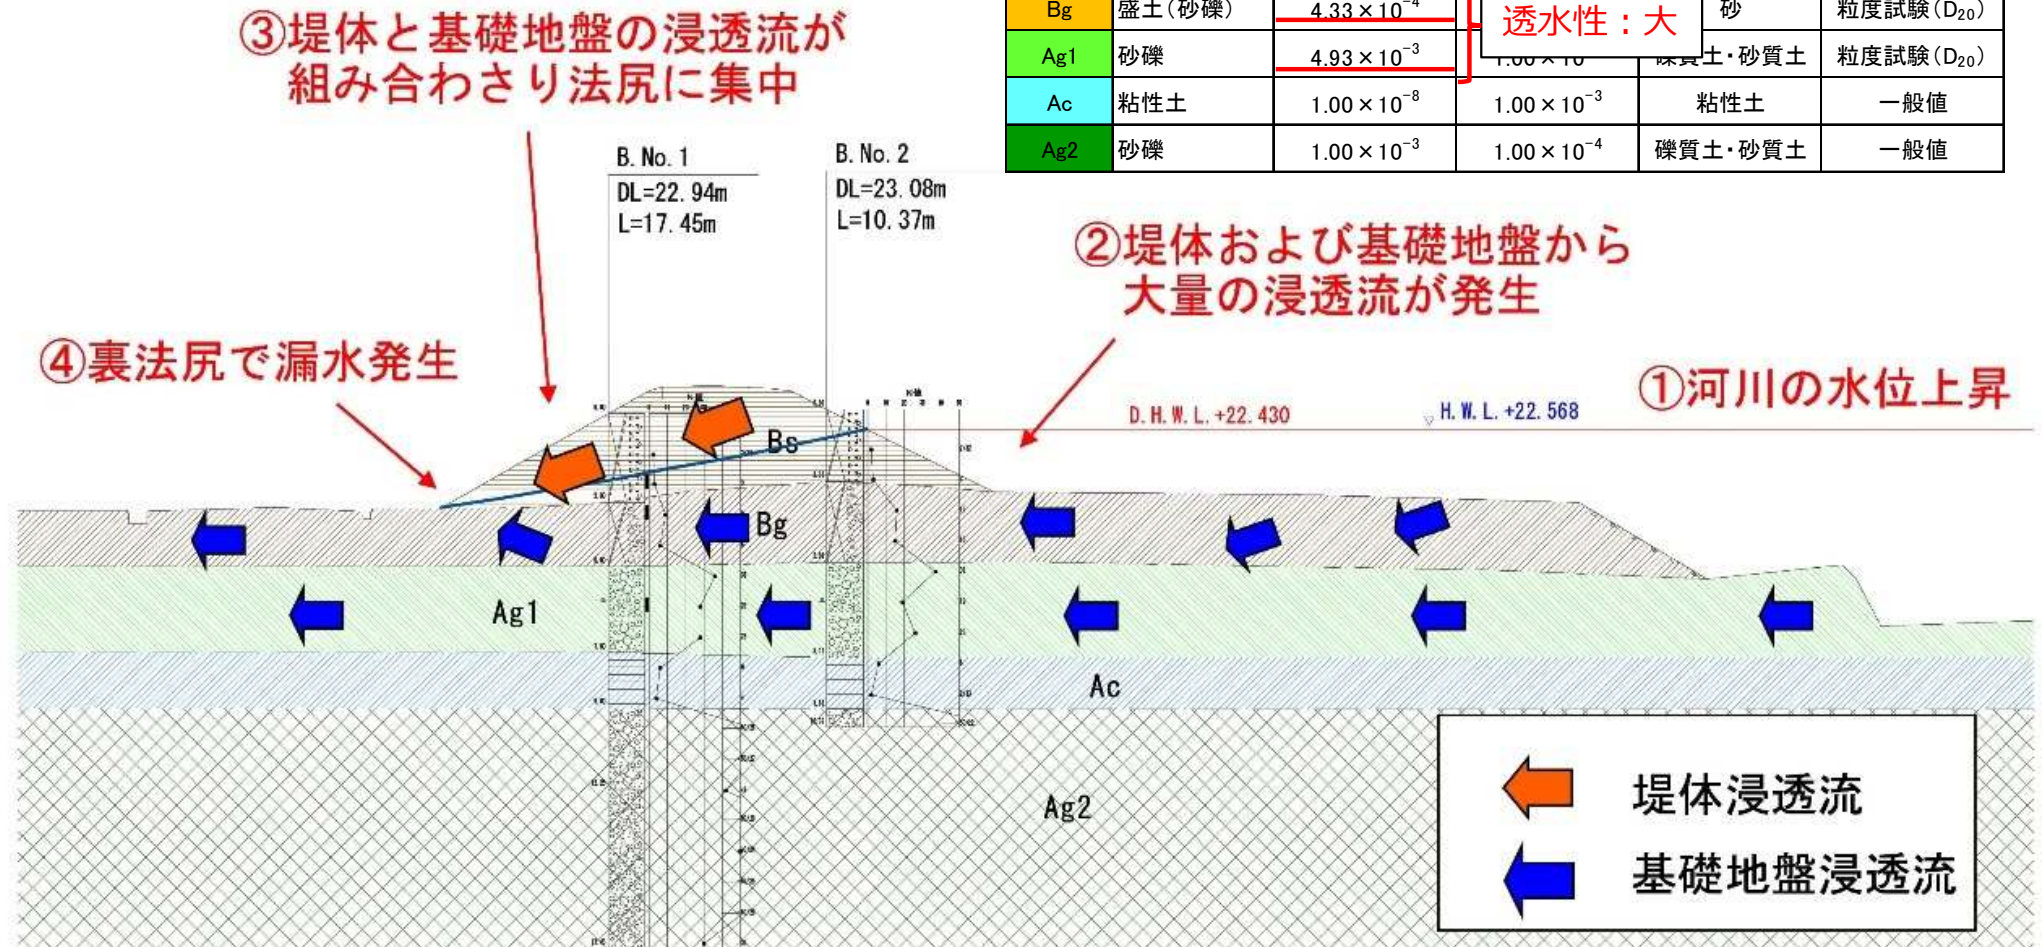
透水性：大

堤体と基礎地盤の両方を対象とした強化工法を採用

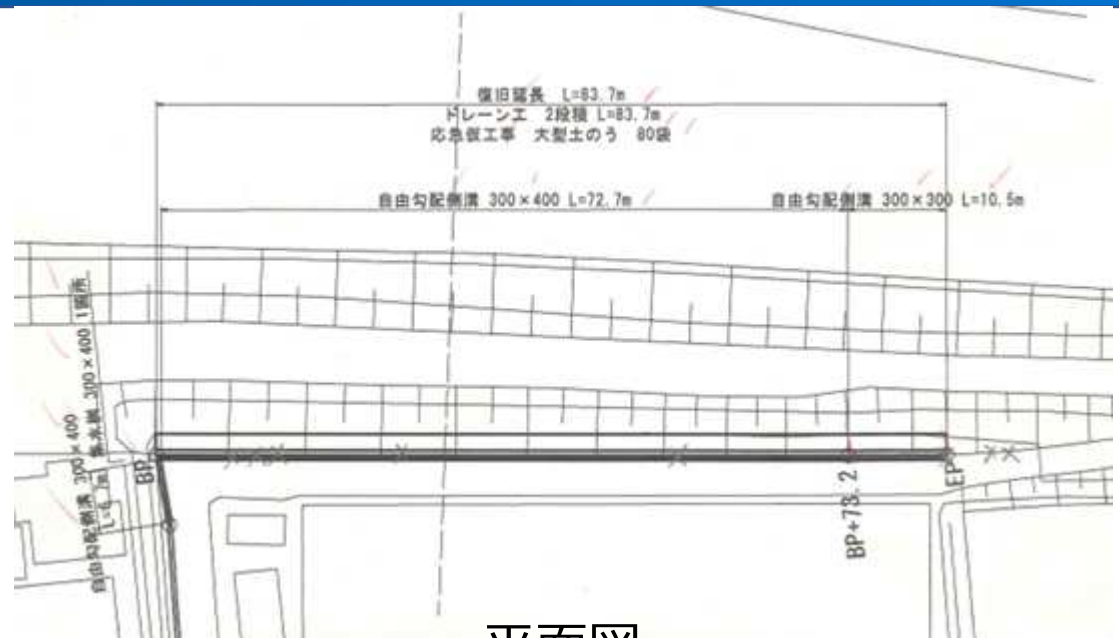
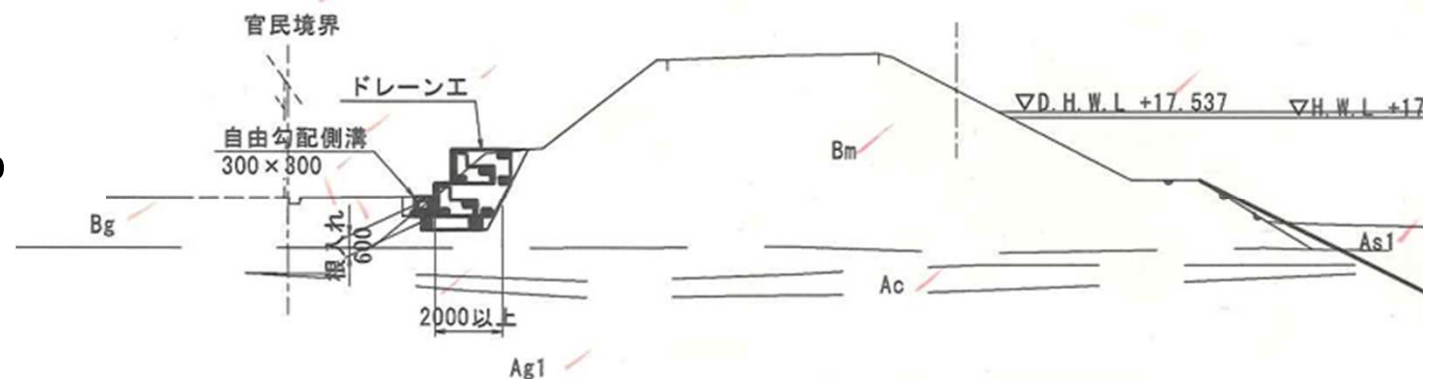
平面図

- ・基礎地盤を浸透した水が影響していないのか精査すること。

- ・申請額 27,855 千円
- ・復旧延長 83.7m
- ・ドレーン工 83.7m

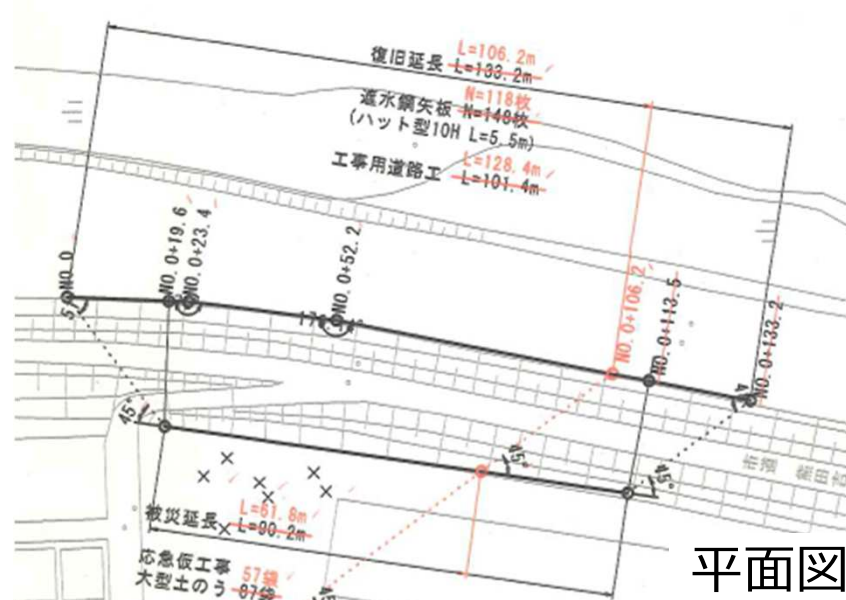
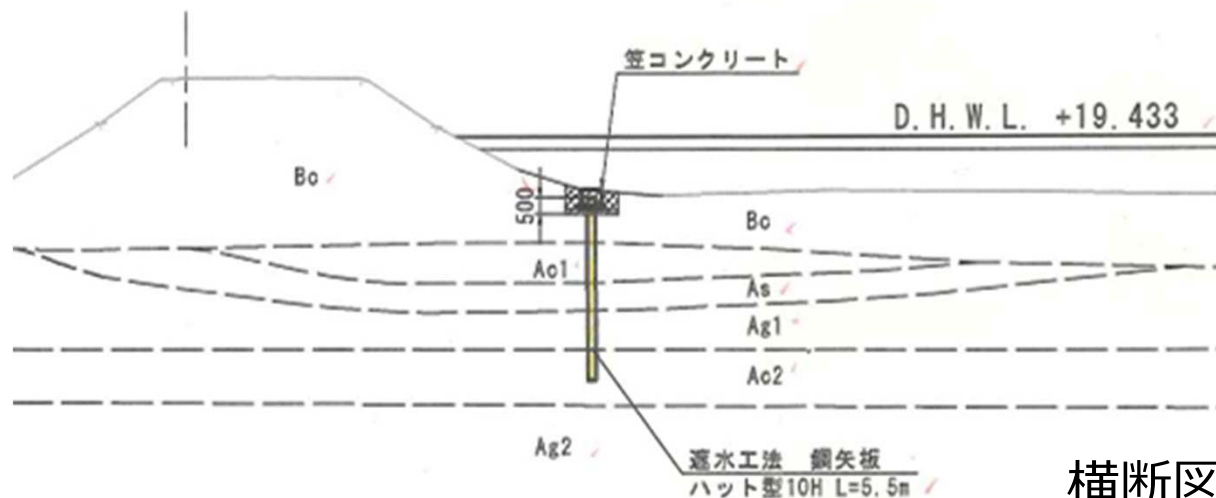
平面図

- ・同じような土質構成の4災60号との違いを精査すること。
- ・湧水箇所を平面図に整理し、そこから被災延長、復旧延長の見直しを行うこと。

- ・申請額 36,587 千円
  - ・復旧延長 106.2m
  - ・遮水鋼矢板 118枚
  - ・工事用道路工 128.4m
- 査定率83.7%

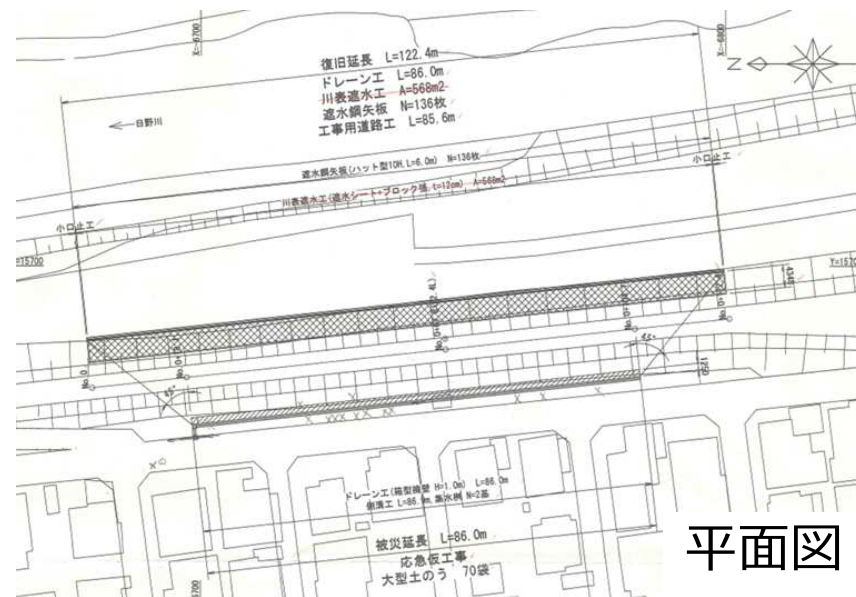
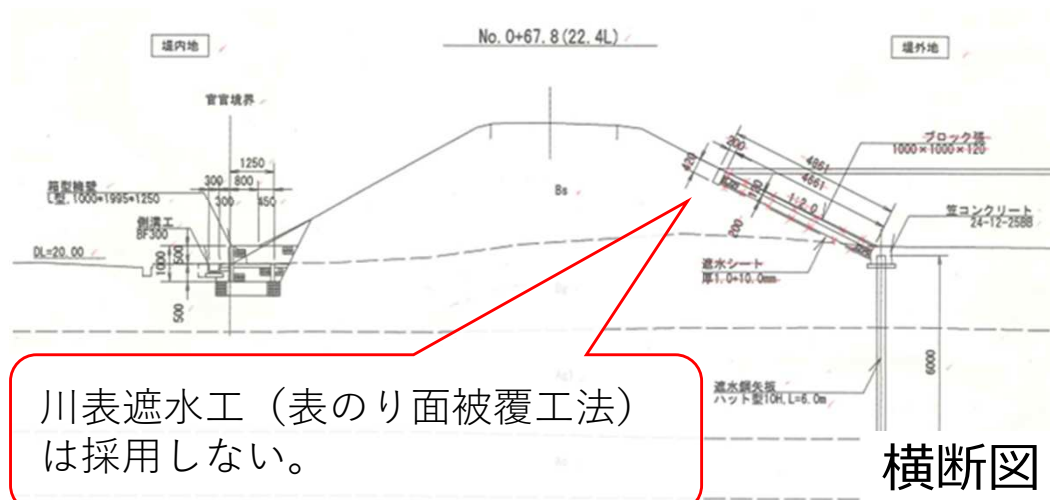
平面図

- ・遮水機能について精査を行い、対策工法を遮水鋼矢板とドレーン工の併用とすること。

- ・申請額 55,780 千円
- ・復旧延長 122.4m
- ・ドレーン工 86.0m
- ・~~川表遮水工 568 m<sup>2</sup>~~
- ・遮水鋼矢板 136 枚
- ・工事用道路工 85.6m
