平成26年6月6日
技術発表会

一級河川 野木川の 災害復旧事業について

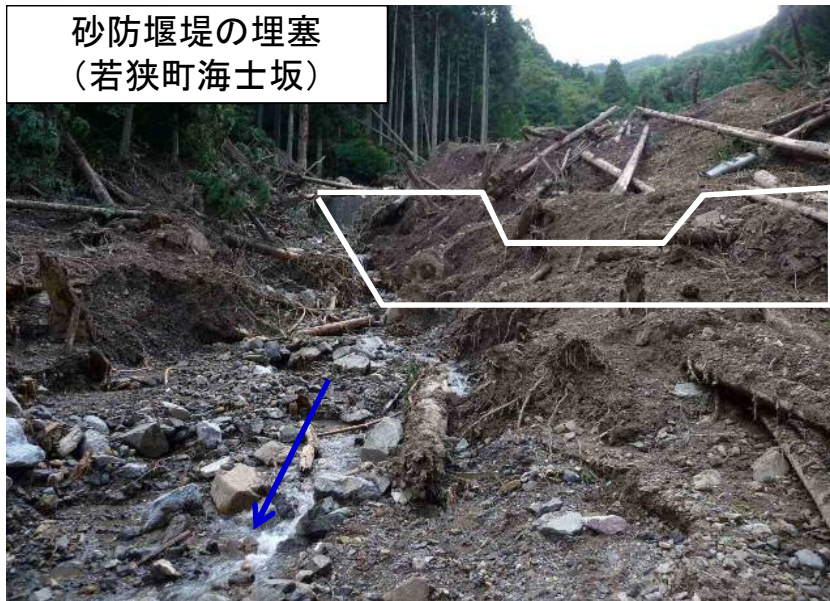
砂防堰堤の埋塞
(若狭町海士坂)

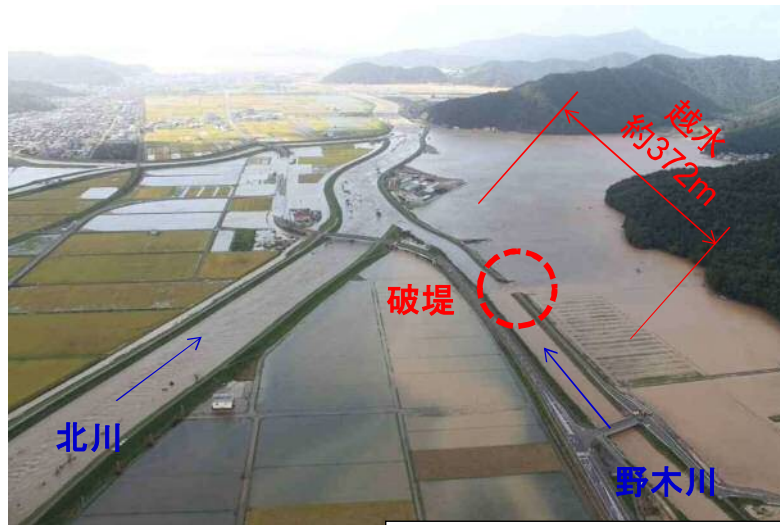
破堤状況 (H25.9.16撮影)

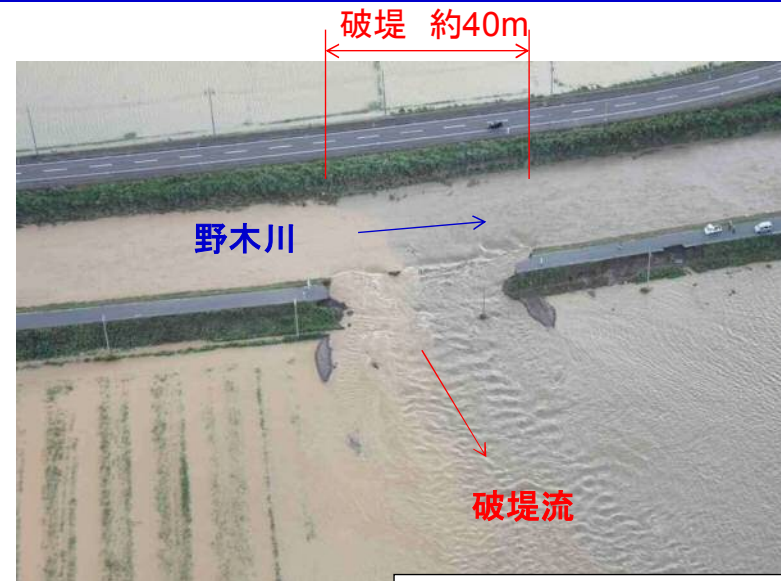
破堤状況 (H25.9.16撮影)

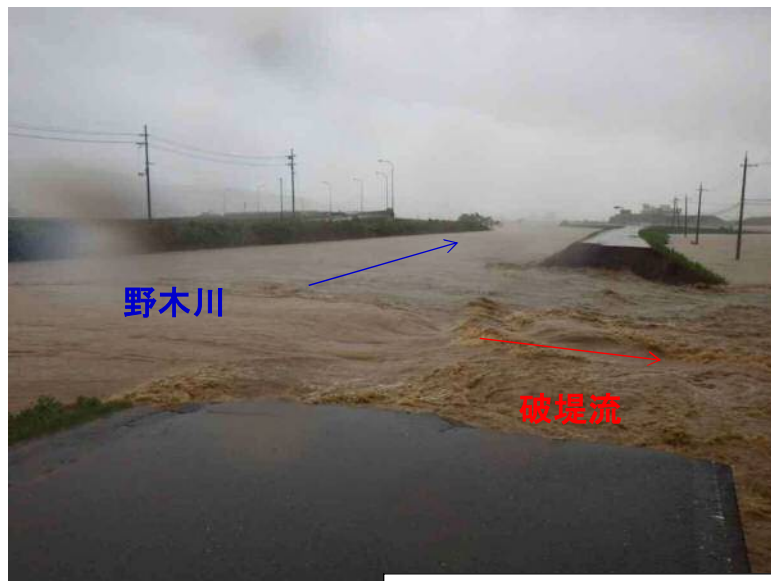
破堤断面 (H25.9.16撮影)

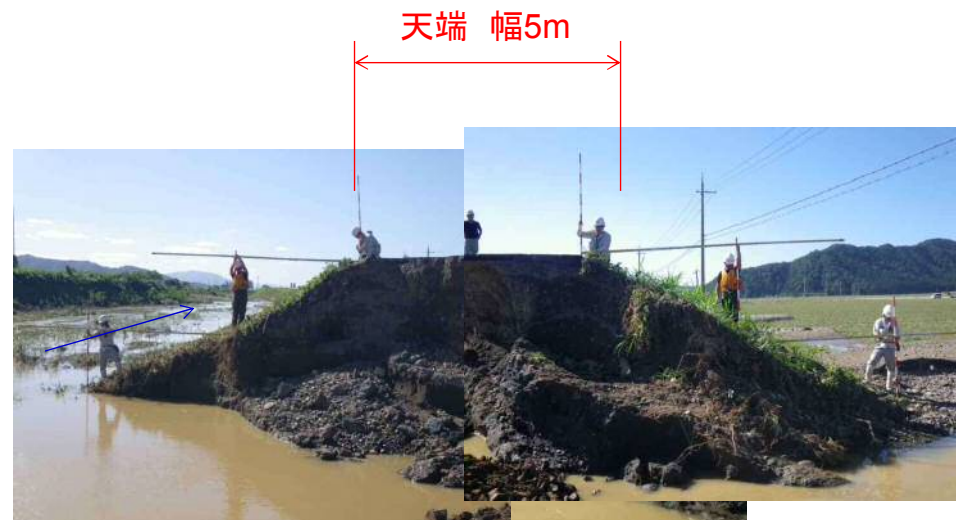
破堤断面 (H25.9.17撮影)
