堤防草刈の新しい取り組みについて
～ヤギによる堤防草刈事例～

砂防防災課
安實千智

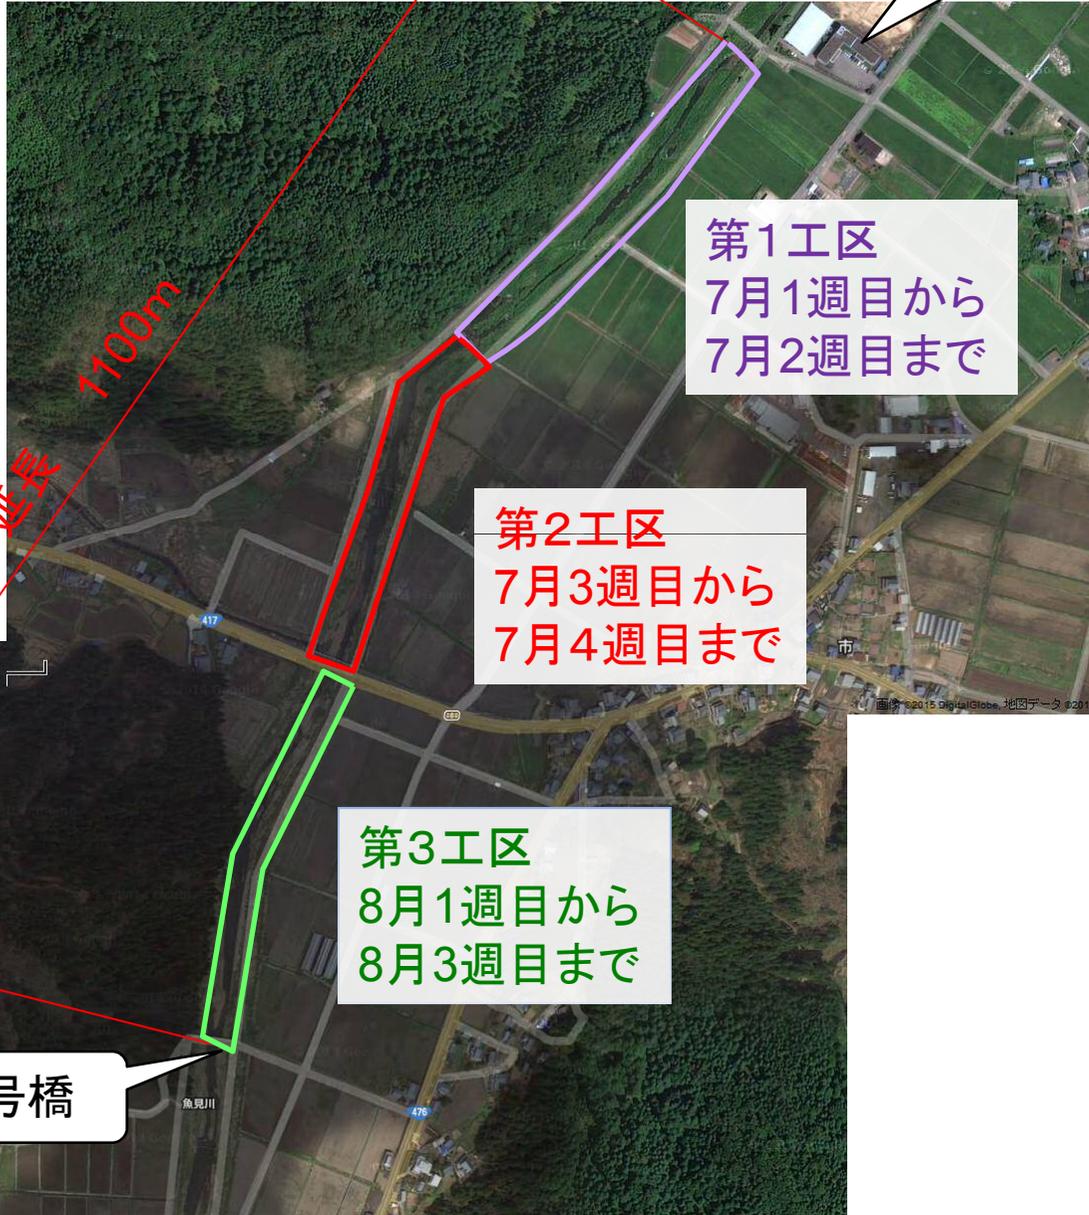
池田分校

第1工区
7月1週目から
7月2週目まで

第2工区
7月3週目から
7月4週目まで

第3工区
8月1週目から
8月3週目まで

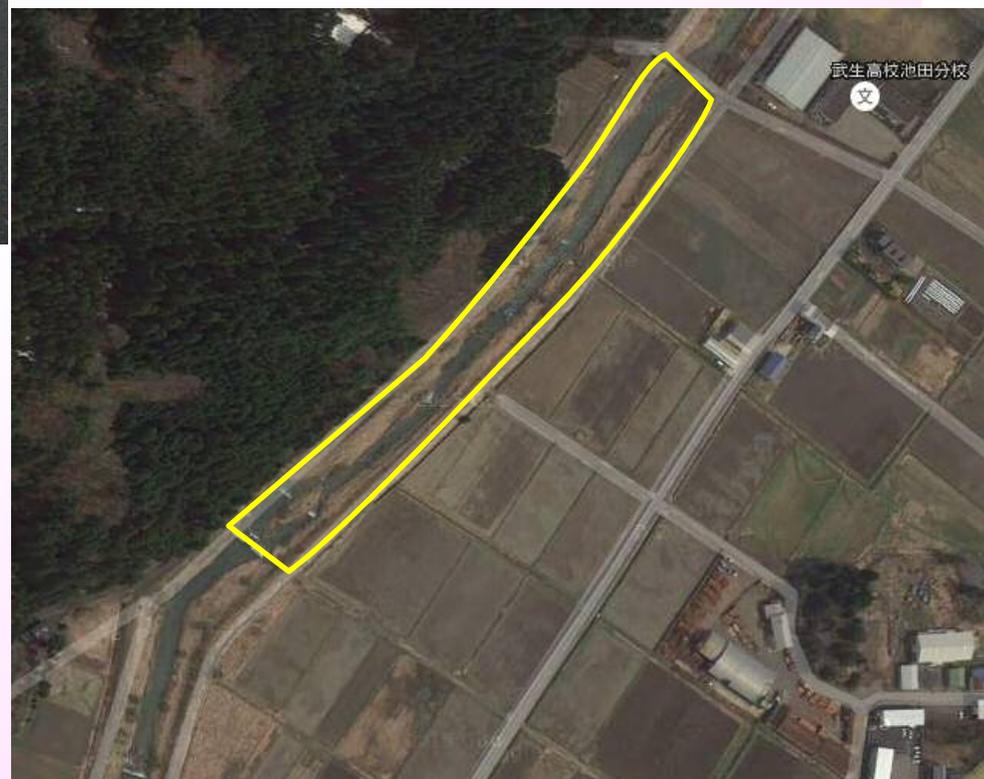
電気柵で囲った範囲(第1工区)

ヤギが逃げないように電気柵で囲う

- ⊕ ヤギが逃げないように四方を囲む
- ⊕ 横断方向に線が張れるよう落差工等構造物がある箇所区切る
- ⊕ 線下の草刈はまめに行う

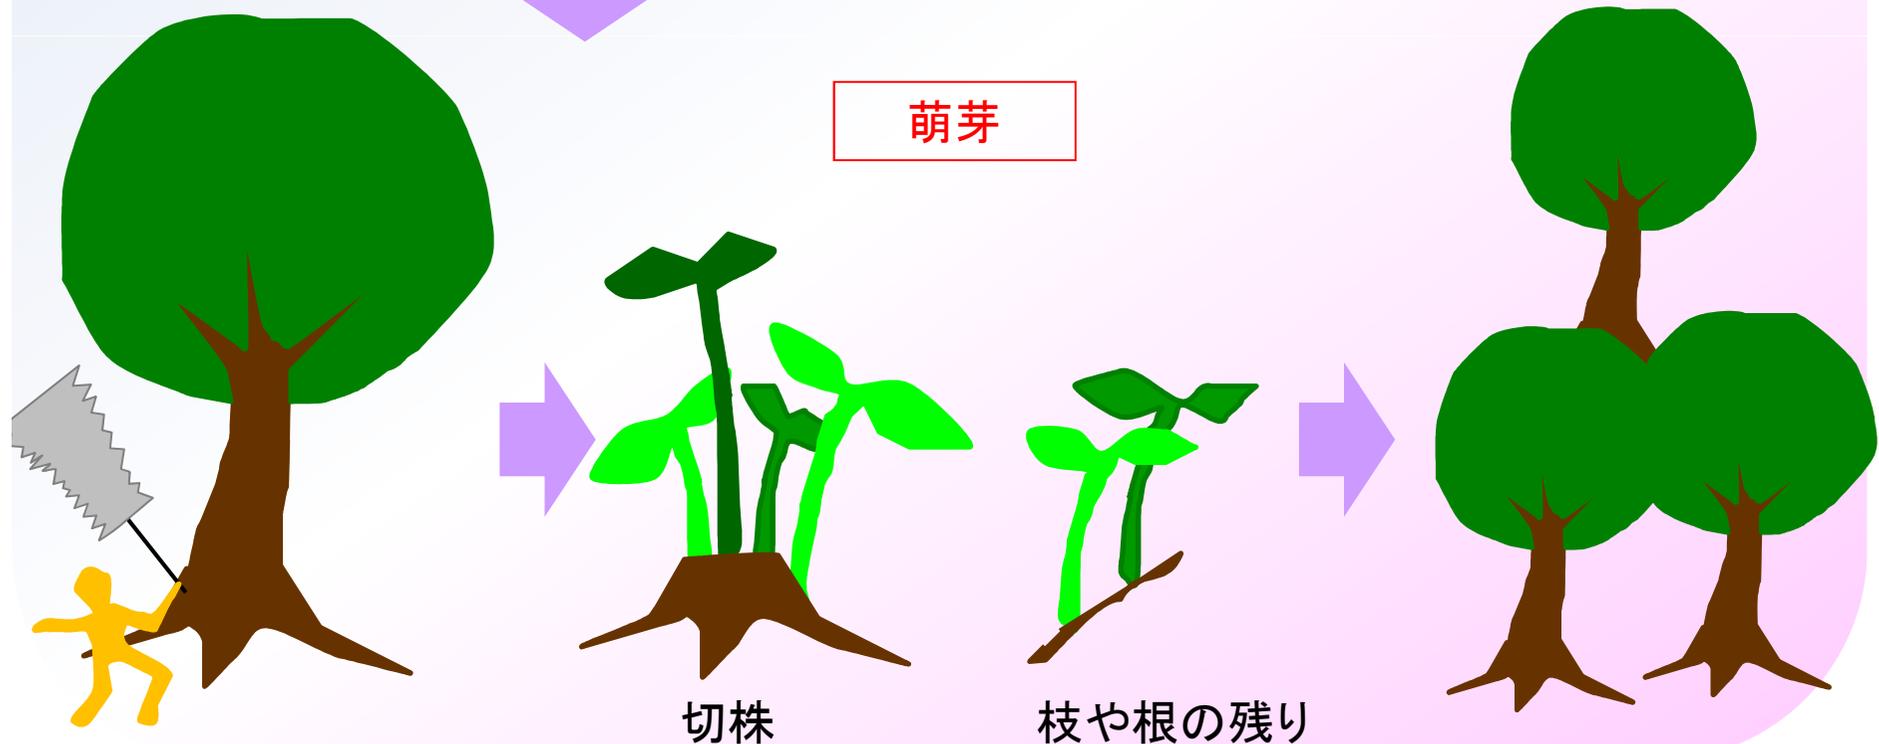
⊕ ヤナギ類は、折れた枝や切株から萌芽する

⊕ 折れた枝や回収しそびれた根からも萌芽するため、伐木工事をしても数年で再樹林化してしまう

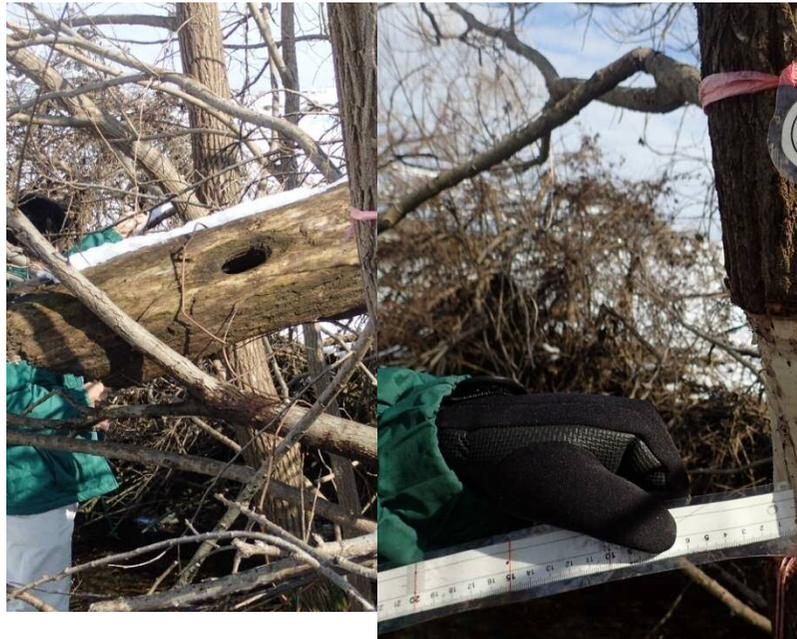
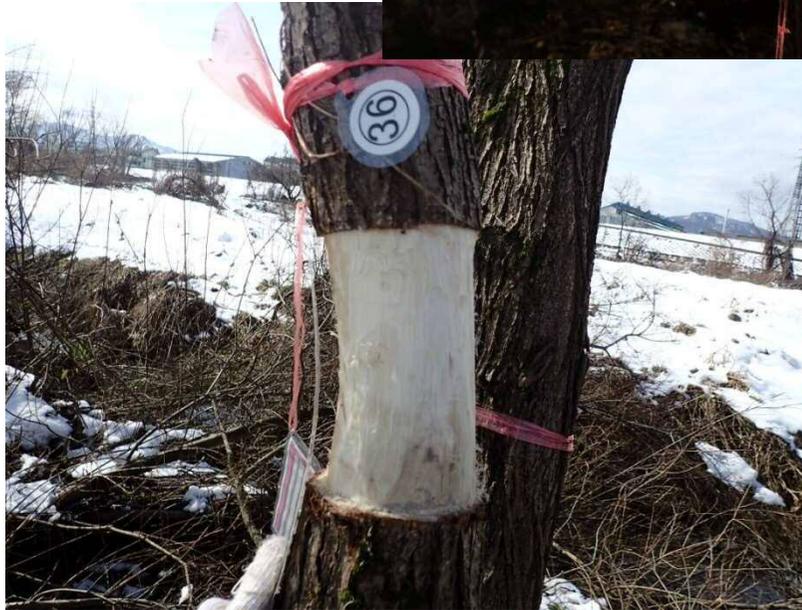
環状剥皮実施

樹種	胸高直径	位置(h)	穿皮の幅(B)	穿皮の厚み(t)	他	剥いだ日
①	A	25	1.2	30	10	5%以下	H27.1.9
②	A	17	1.2	10	12	10%以下	H27.1.9
③	A	22	1.2	15	8	5%以下	H27.1.9
④	A	25	1.2	20	25	10%	H27.1.9
⑤	B	15	1.2	15	15	10%	H27.1.9
⑥	B	10	1.2	20	15	15%	H27.1.20
⑦	B	11	1.2	20	11	10%	H27.1.9
⑧	B	8	1.2	15	8	10%	H27.1.14
⑨	B	10	1.2	20	10	10%	H27.1.20
⑩	B	10	1.2	10	5	5%	H27.1.9
⑪	B	11	1.2	20	16.5	15%	H27.1.14
⑫	B	13	1.2	10	19.5	20%	H27.1.14
⑬	B	12	1.2	15	22.5	15%	H27.1.20
⑭	B	10	1.2	10	10	10%	H27.1.20
⑮	B	10	1.2	10	10	10%	H27.1.20
⑯	B	11	1.2	20	5.5	5%	H27.1.20
⑰	B	17	1.2	15	8.5	5%	H27.1.20
⑱	B	13	1.2	20	10	15%	H27.1.9
⑲	A	19	1.2		ピンク残し(3mm)	5%以下	H27.1.14
⑳	A	20	1.2	15	10	5%	H27.1.14
21	A	24	1.2	15	24	10%	H27.1.14
22	A	25	1.2	10	37.5	15%	H27.1.14
23	A	38	1.2	20	19	5%	H27.1.14
24	A	25	1.2	10 (@2cm 5本)	20	-	H27.1.14
25	A	11	1.2	15	16.5	15%	H27.1.20
26	A	23	1.2	20	34.5	15%	H27.1.20
27	A	15	1.2	10	7.5	5%	H27.1.20
28	A	20	1.2	10	20	10%	H27.1.20
29	A	16	1.2	10	8	5%	H27.1.20

30	A	15	1.2	10	22.5	15%	H27.2.4
31	A	15	1.2	15	7.5	5%	H27.2.4
32	A	5	1.2	20	5	10%	H27.2.4
33	B	12	1.2	20	6	5%	H27.1.20
34	B	6	1.2	10	3	5%	H27.1.20
35	B	6	1.2	15	6	10%	H27.1.20
36	A	9	1.2	15	9	10%	H27.2.4
37	A	30	1.2	15	45	15%	H27.2.4
38	A	15	1.2	20	22.5	15%	H27.2.4
39	B	10	1.2	15	15	15%	H27.2.4

A ジャヤナギ
B カワヤナギ

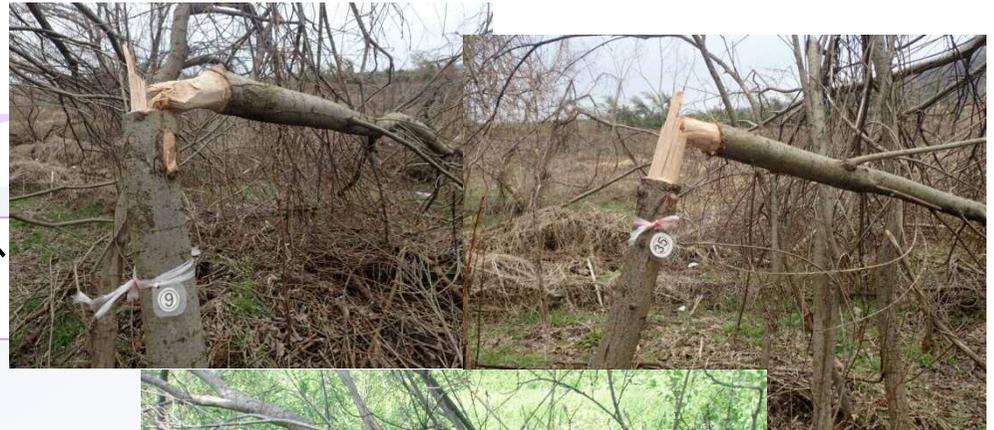
⊕ 平成27年3月13日モニタリング

⑨ ③⑤が折れた

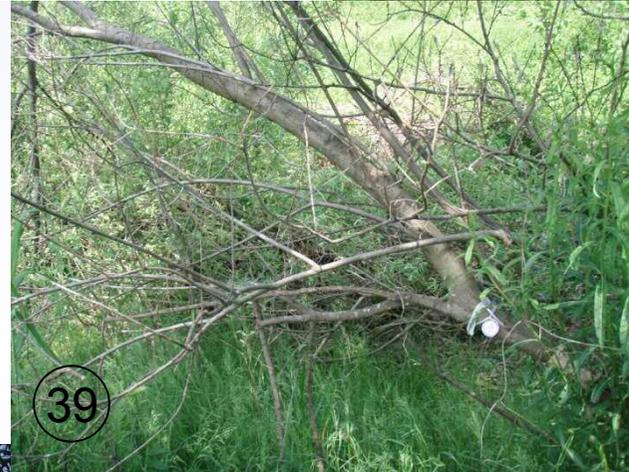
⊕ H27.4.8時点モニタリング

⑤ ③⑨が弱っている

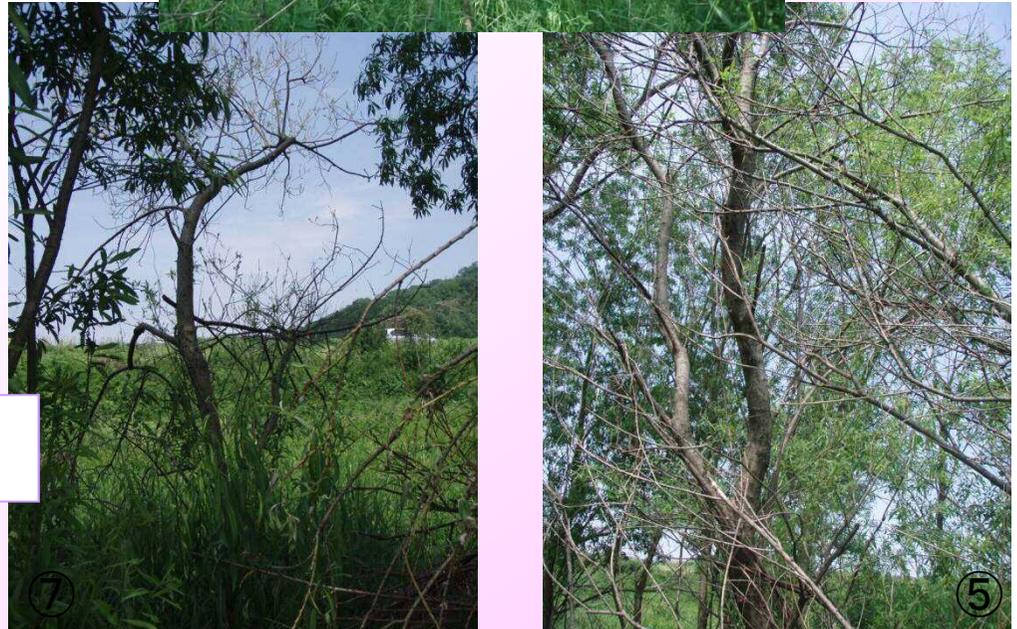
⊕ H27.5.8時点モニタリング

⑤ ⑦ ⑨ ③⑤ ③⑨枯れる

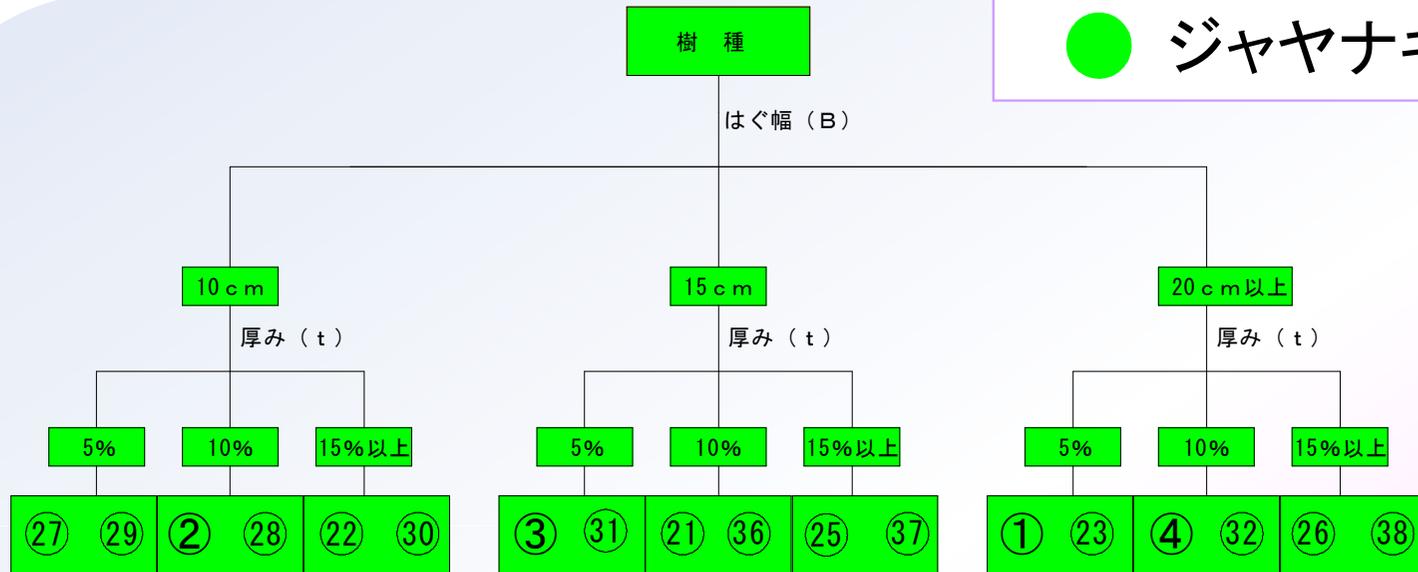
● ジャヤナギ 21本

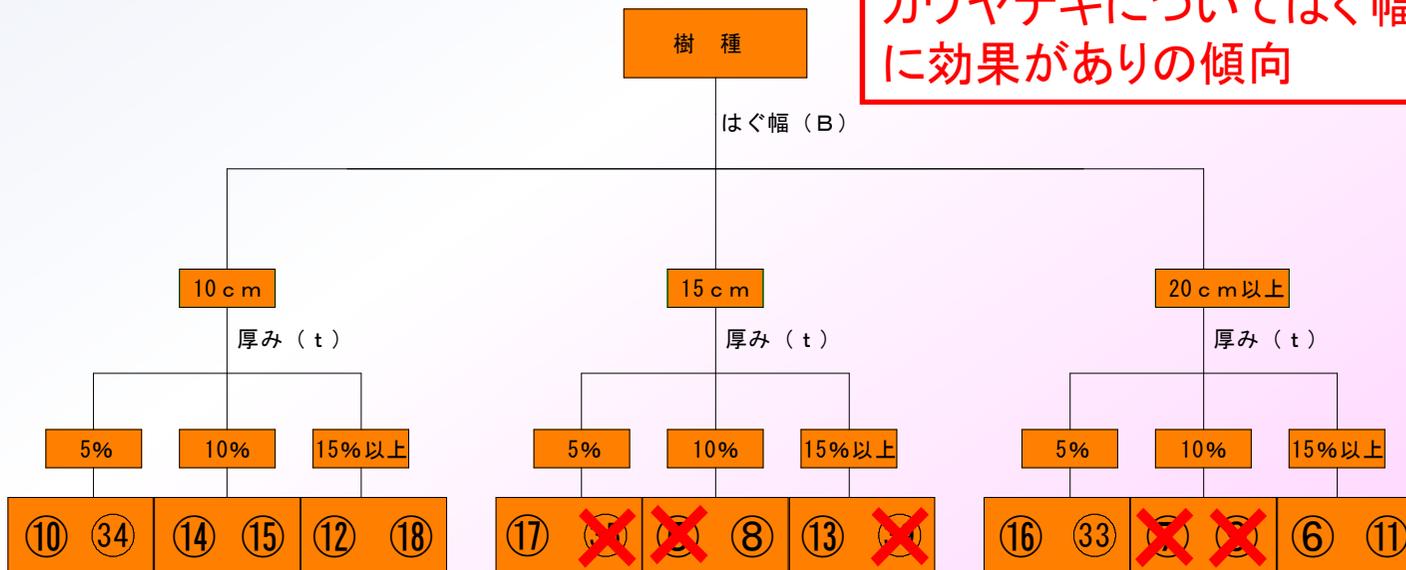
カワヤナギについてはぐ幅(B)15cm以上に効果がありの傾向

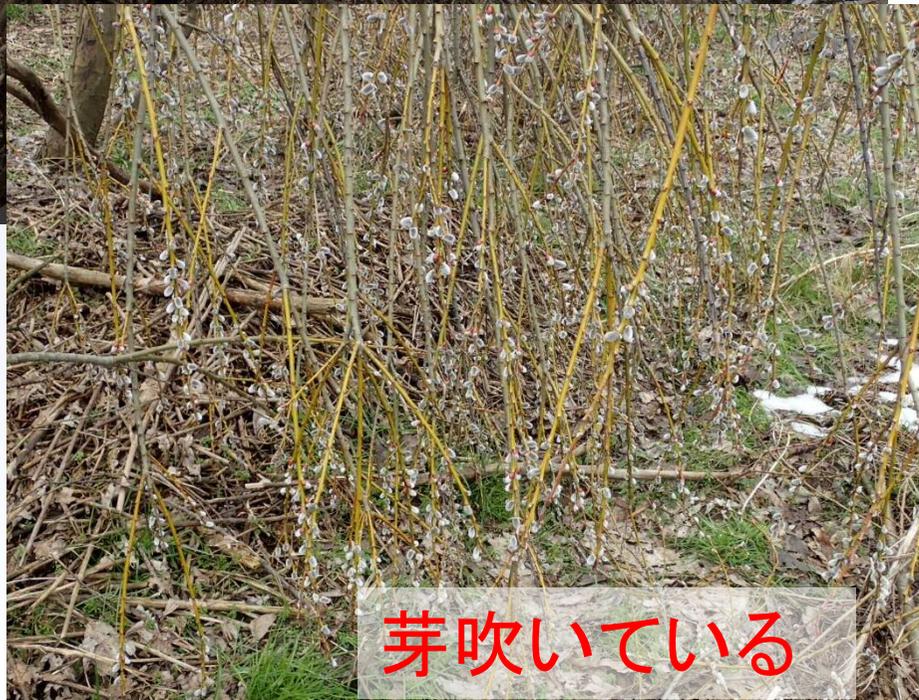
芽吹いている

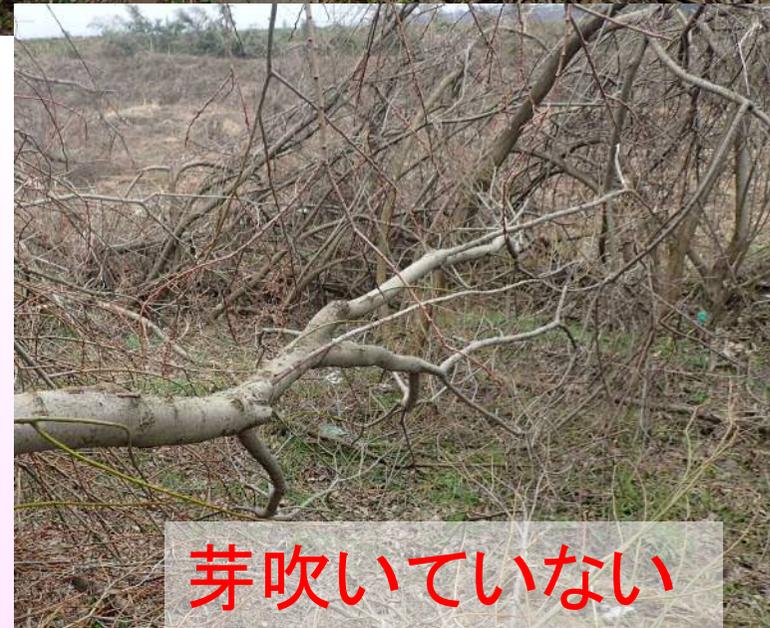
芽吹いていない
