道路災害復旧事業について

一般県道 つねがみ常神 みかた三方 せん線 わかさちよう若狭町 ゆうし遊子

2. 被災概要

一般県道 常神三方線 (若狭町遊子 地係)

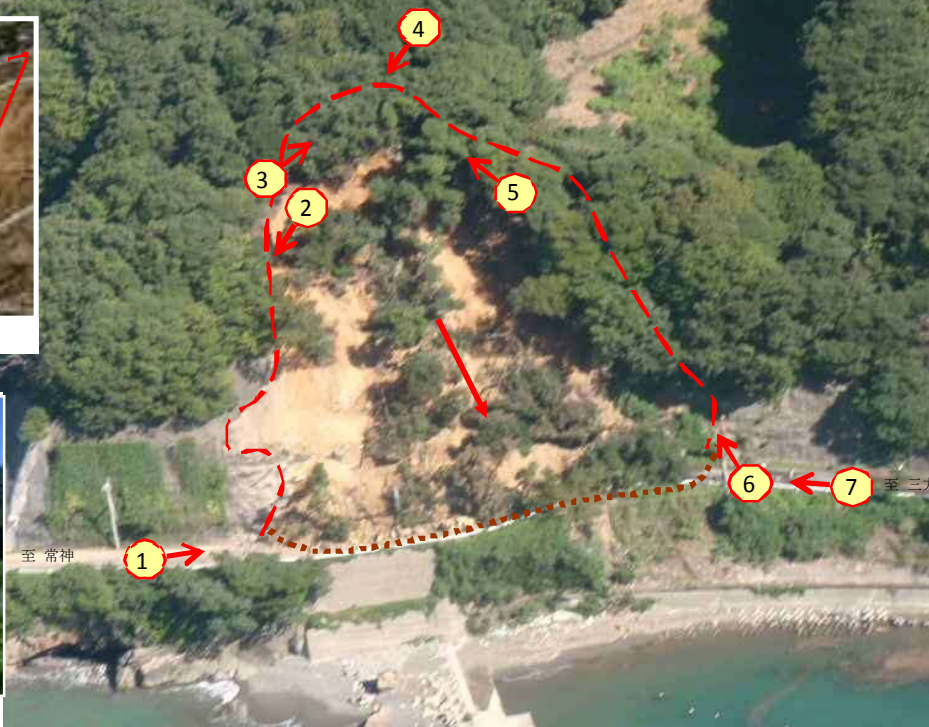
⑥ 左側壁末端部の状況(崩土に隠れ
末端部は不明瞭となる)

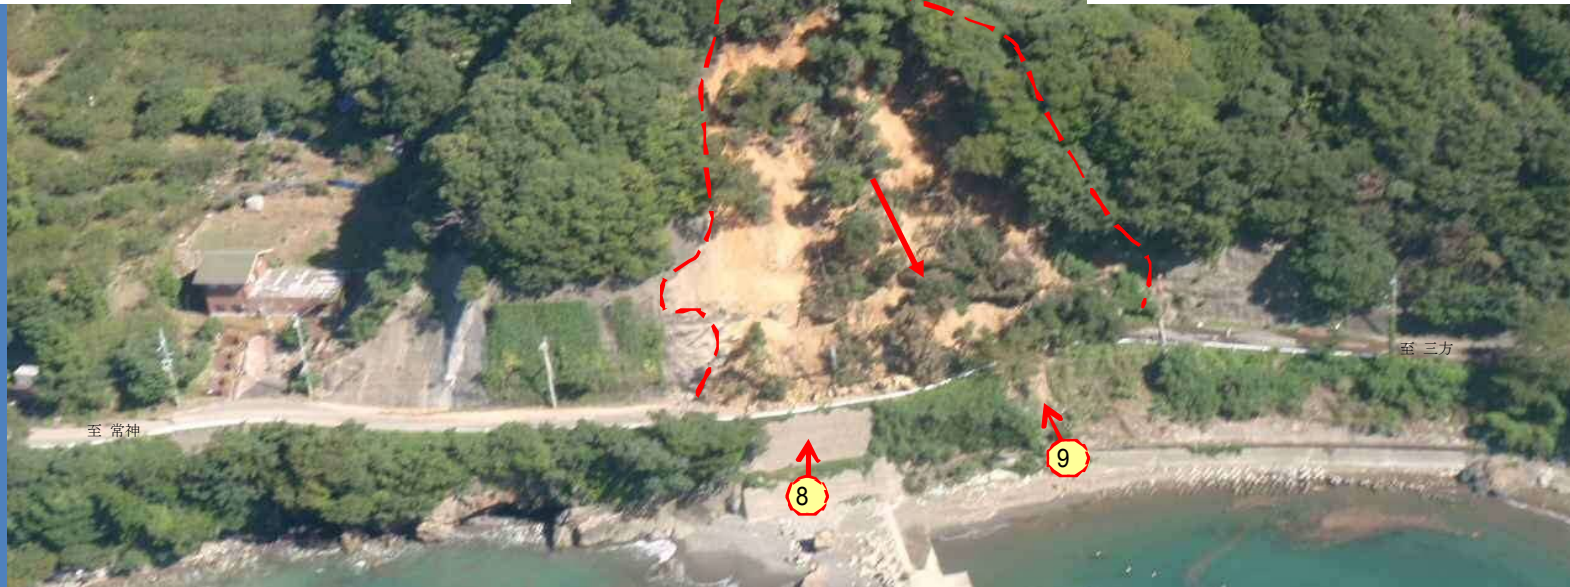
【雨量】

(地すべり発生時の気象状況)

平成25年9月15日から16日にかけて台風18号の影響による大雨

- ・時間雨量:34mm (9月16日4:00)
- ・24時間雨量:304mm(9月15日10:00～9月16日9:00)
- ・日雨量 :199mm (9月16日)
- ・合計雨量:334mm (9月15～16日の2日間)

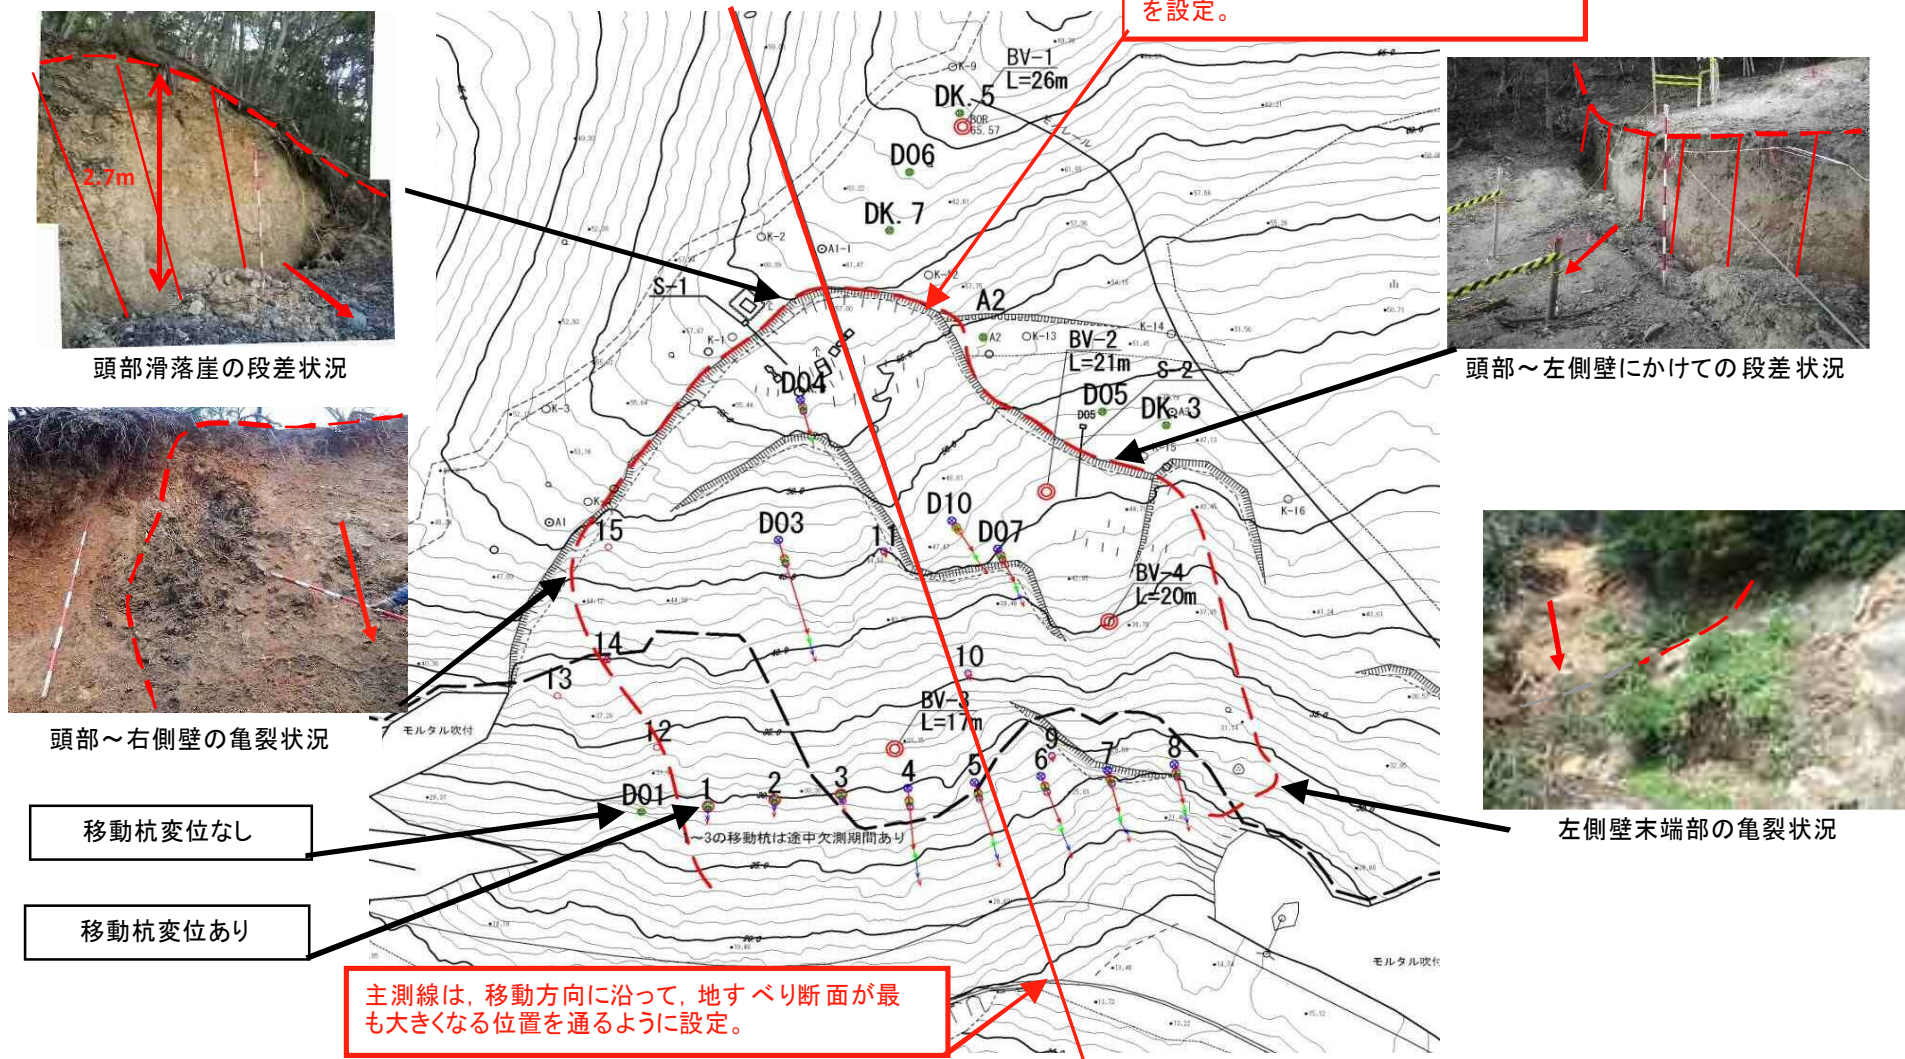
【地すべり範囲の想定】

(地すべりブロック、主測線の決定)
現地踏査および移動杭観測より、以下のように決定した。

地すべりブロックは、地表面象と移動杭観測結果より地すべりの活動範囲を設定。
