# **一級河川日野川 堤防漏水について ～令和4年8月豪雨による災害～**

# 鯖江市および日野川の状況

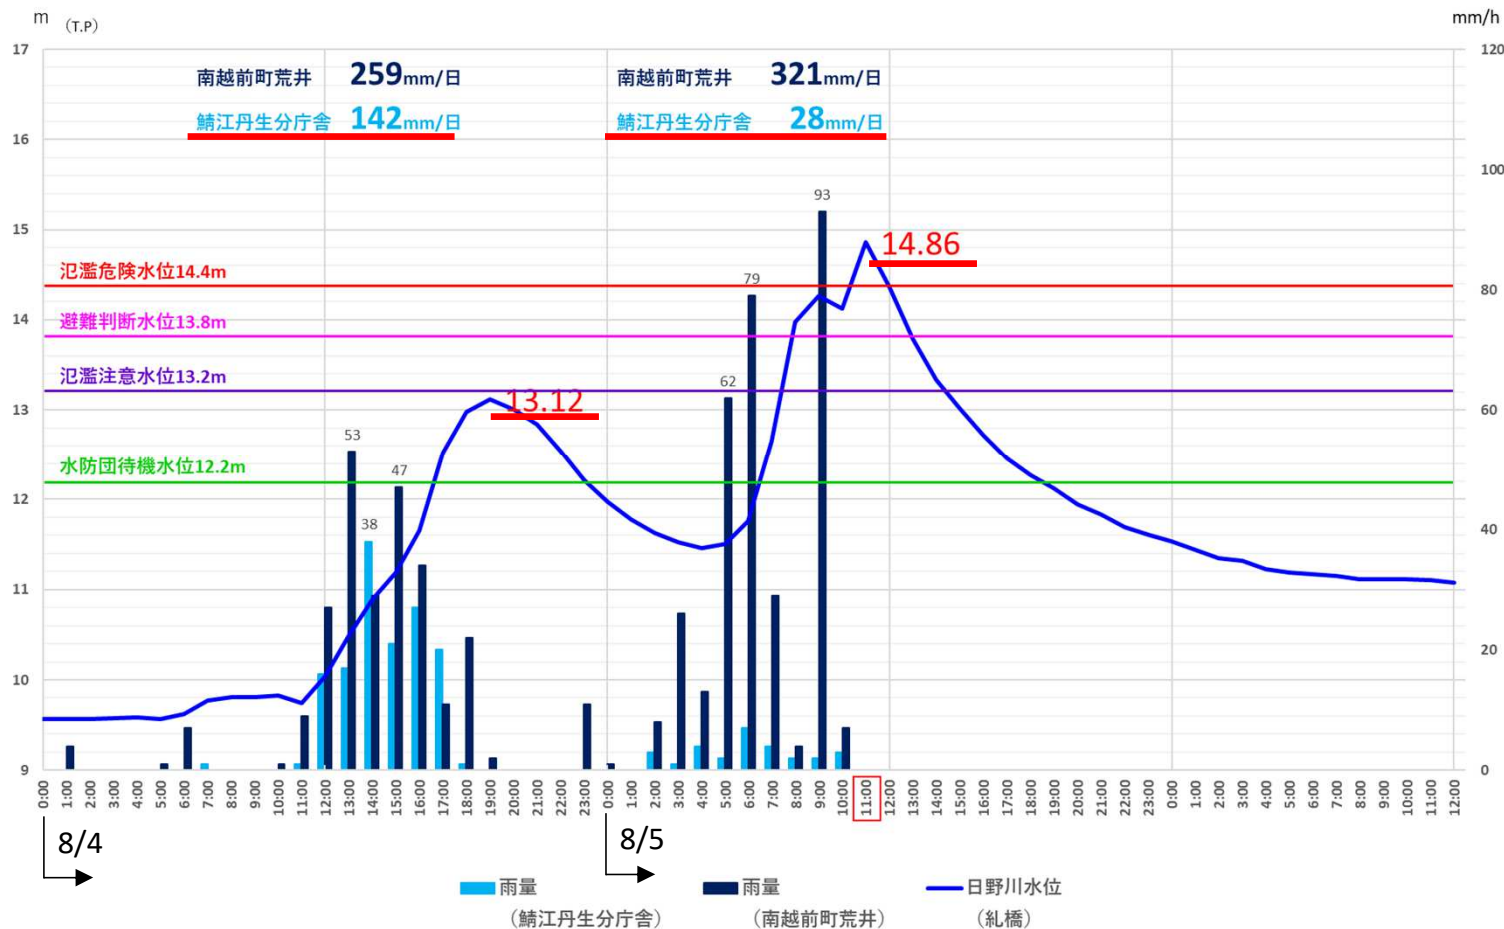
8月4日からの雨量と日野川水位（糺橋）の状況

市内では、全9箇所（左岸側6箇所、右岸側3箇所）において、地元等より漏水被害の通報があった。現地では**降雨がない**に関わらず、堤防法尻から**水が漏れ出ている**ことが確認された。鯖江市からも原因究明および対策の要望があり、早急に対応する必要があった。

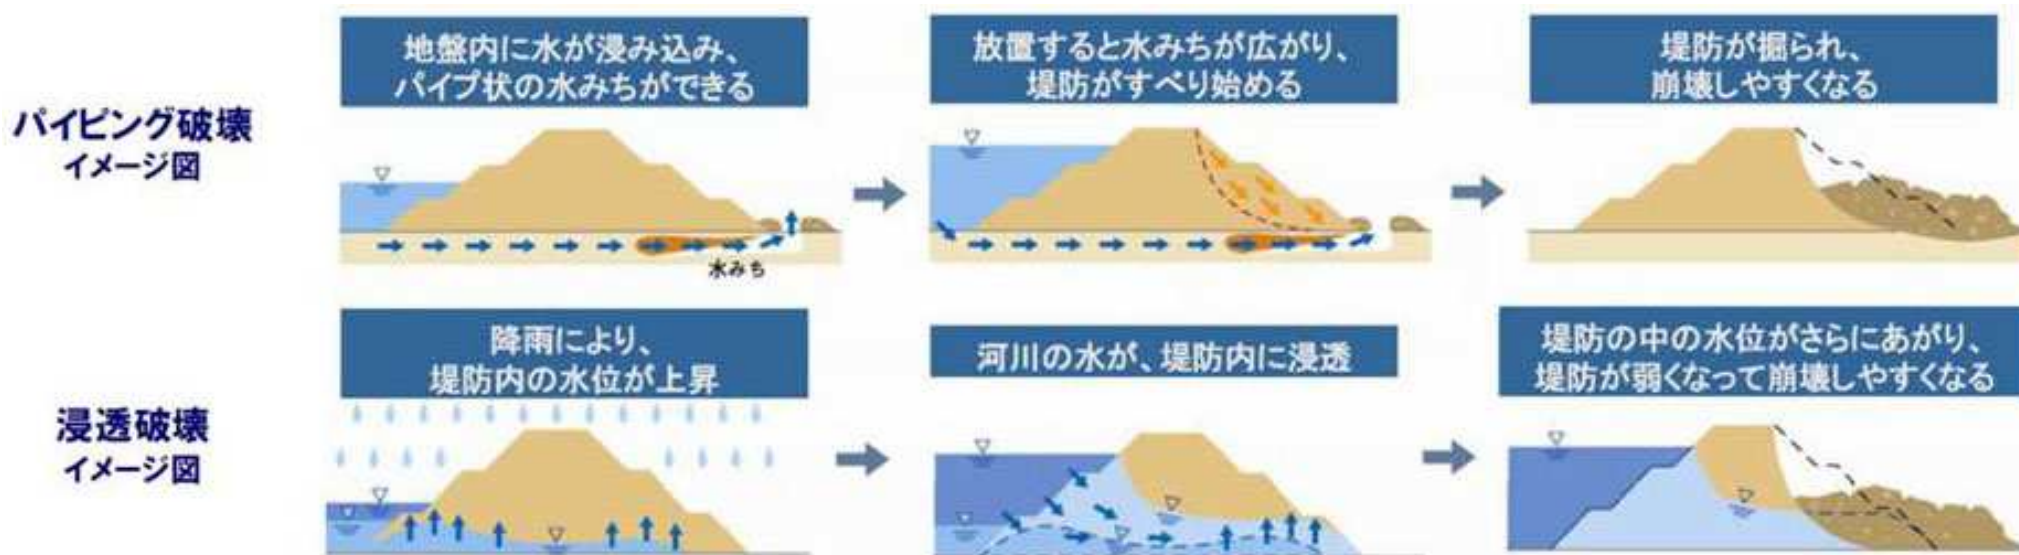
漏水発生メカニズム

降雨及び河川水位の上昇により、堤防自体に水が浸透し、堤内地側まで水が染み出てくること。

降雨及び河川水位の上昇が長く継続すると、堤体内の水位が上昇し、堤防を飽和しパイピング破壊や浸透破壊等を引き起こす。そして、堤防が弱くなり、破堤を引き起こす。

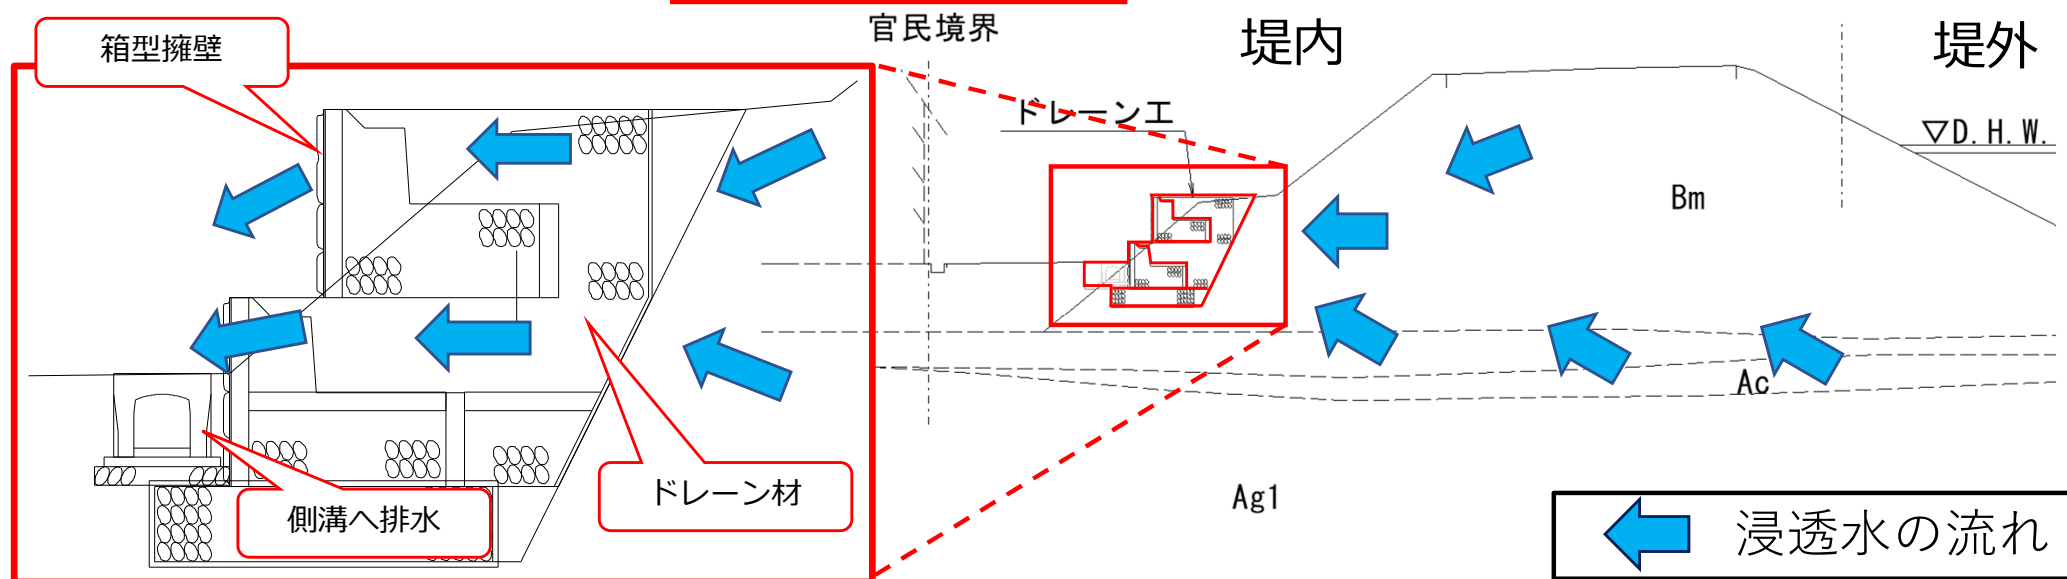
# 復旧工法の検討（4災60号）②

- ① 事前降雨により堤体の飽和度上昇
- ② 継続する降雨により、堤体の浸潤面上昇
- ③ 堤体盛土は透水性が低く、水が排水されにくいいため、浸潤面が下がりにくい。

| 堤体を対象とした強化工法 | | | | |
|---|---|---|---|---|
| 適用性 | <ul style="list-style-type: none"> <li>計画河道内への盛土になる（×）</li> <li>川裏への盛土は用地買収が必要となる（△）</li> <li>上下流側の堤防断面の整合性がとれない（△）</li> </ul> | <ul style="list-style-type: none"> <li>浸透水の排水促進により、対策効果が大きい（○）</li> </ul> | <ul style="list-style-type: none"> <li>浸透流解析の結果、表のり面被覆工法のみではパイピングによる破壊の照査を満足しなかった（×）</li> </ul> | <ul style="list-style-type: none"> <li>堤体前面を難透水性材料で覆うため、堤体上方からの水の流入は防げるが、堤体下方からの流入は防げない（△）</li> <li>堤体下方から流入した水を排水できない（×）</li> </ul> |

堤体を対象とした強化工法を採用

| 堤体を対象とした強化工法 | | | | |
|---|---|---|---|---|
| | 【×】 | 【○】 | 【×】 | 【×】 |

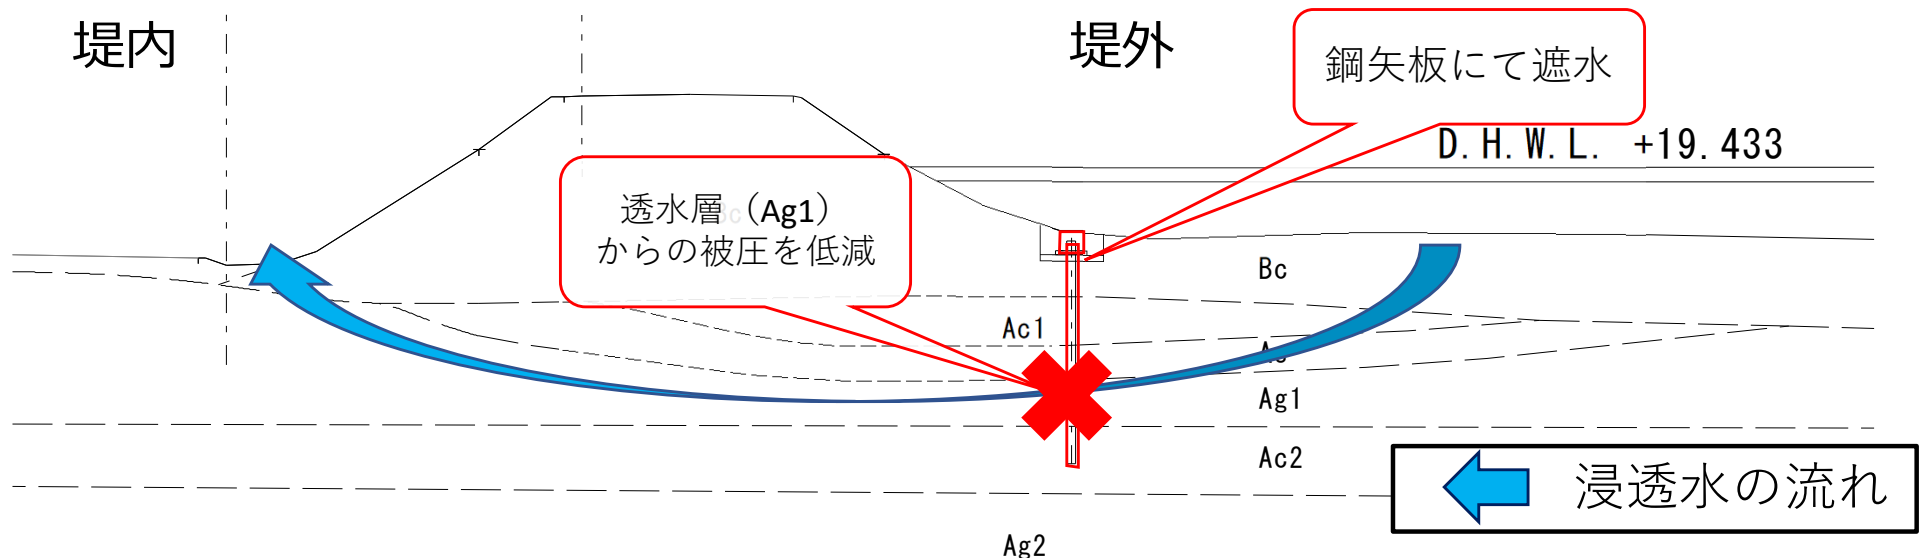
# 復旧工法の検討（４災６１号）②

| 基礎地盤を対象とした強化方法 | | | |
|---|---|---|---|
| 適用性 | <p>【○】</p> <p>浸透水によるパイピングに対する対策効果が大きい</p> | <p>【×】</p> <p>被災箇所近辺の高水敷は既にブランケットとなっており、さらに堤外側に盛土を行っても流出してしまう</p> | <p>【×】</p> <p>被災箇所の川裏は民地であり、井戸や水路を設置できない</p> |

基礎地盤を対象とした強化工法を採用

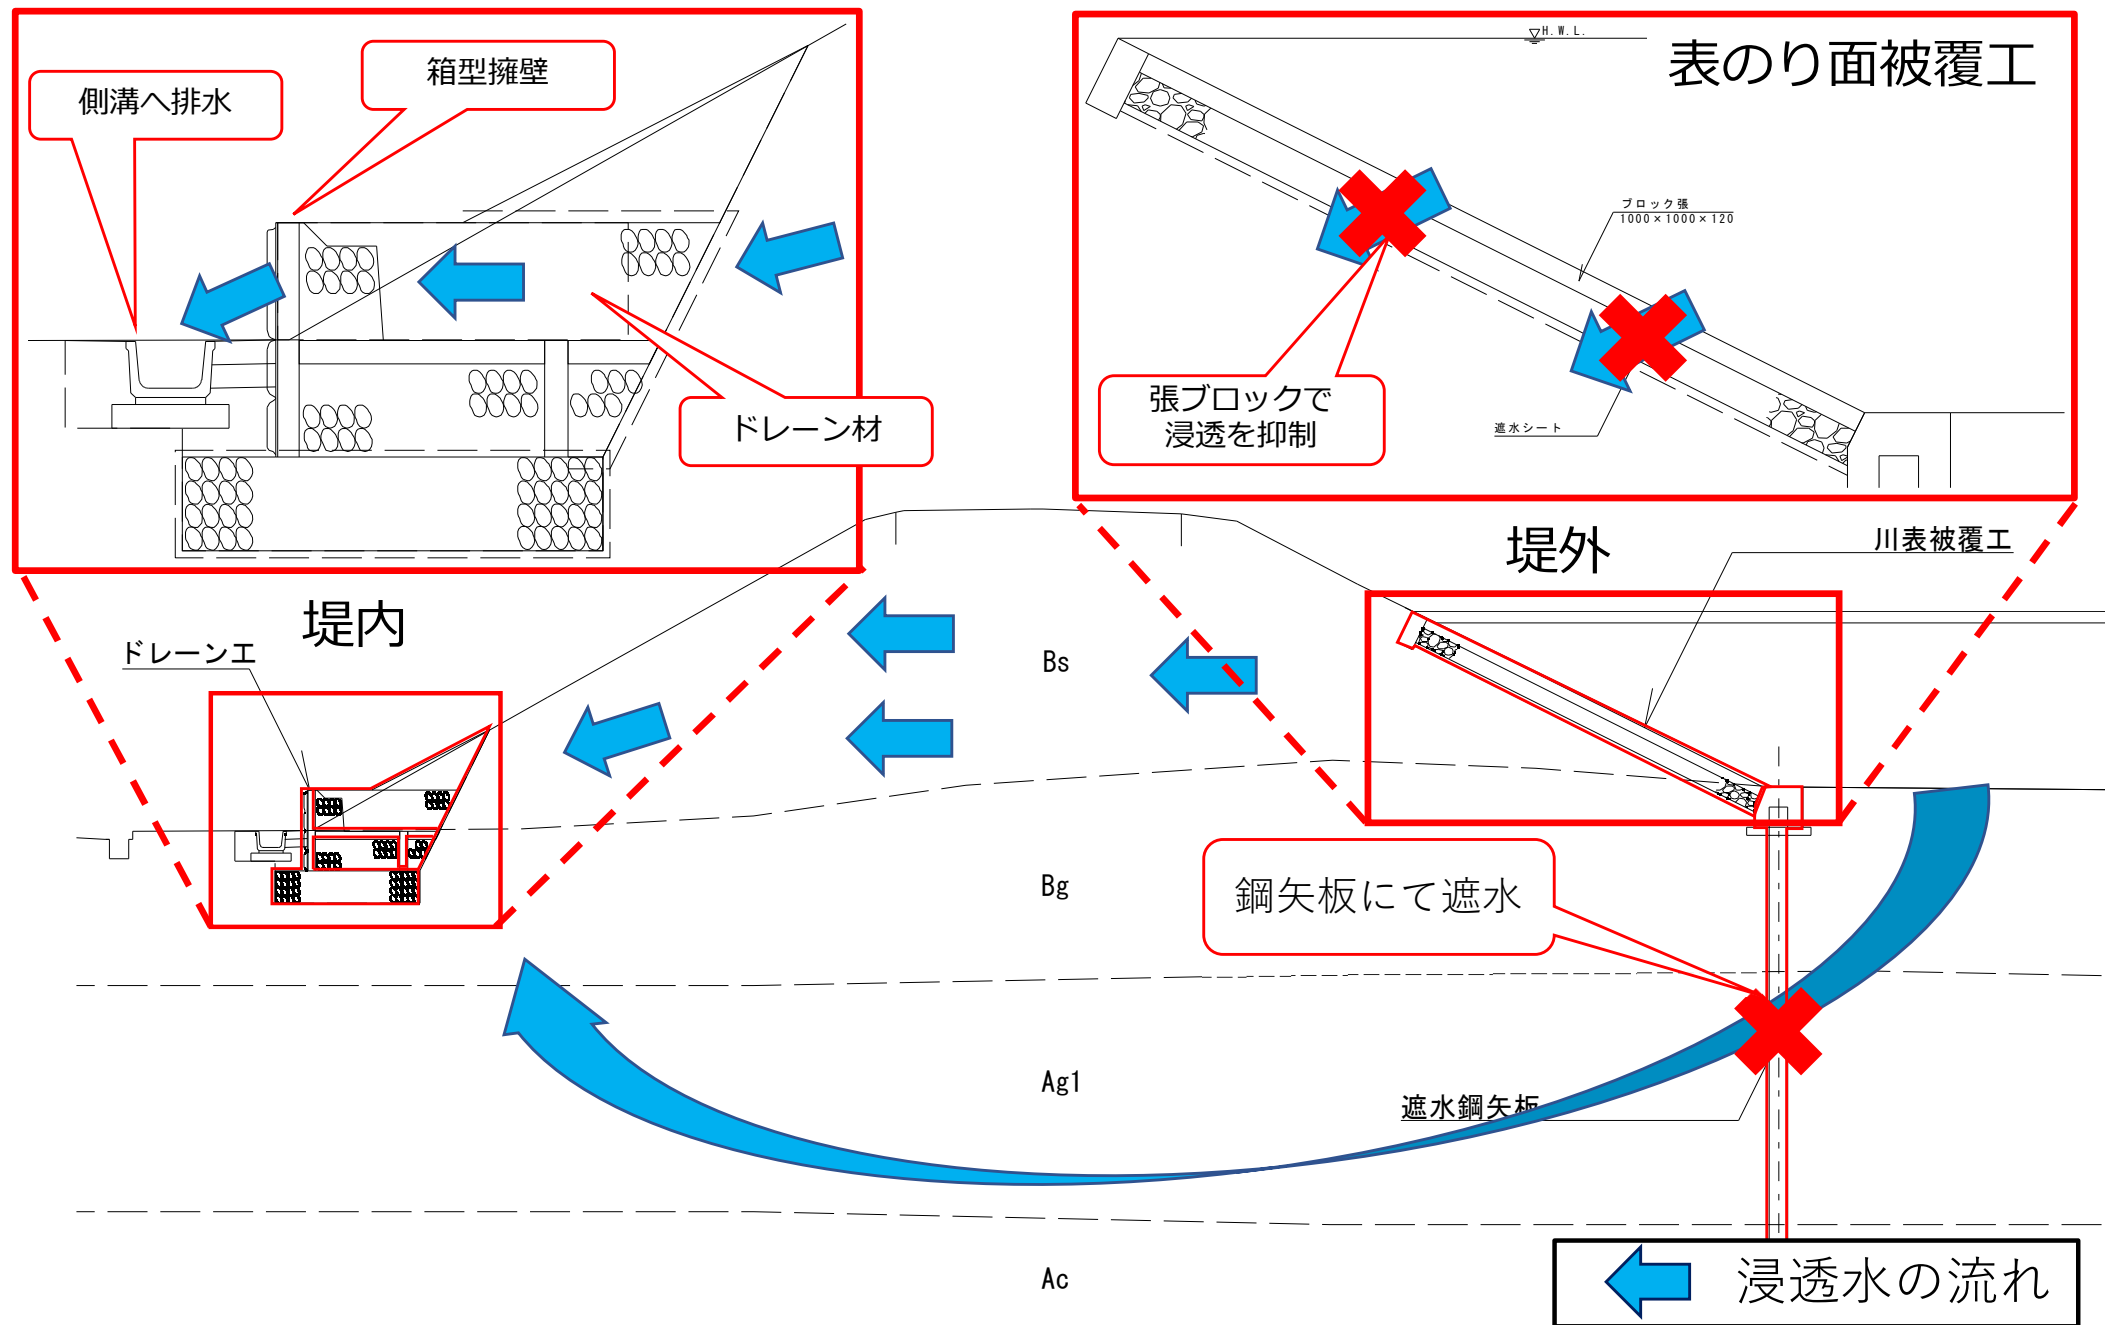
# 復旧工法の検討（４災６２号）②

| 堤体を対象とした強化工法 | | | | |
|---|---|---|---|---|
| 適用性 | <p>【×】</p> <ul style="list-style-type: none"> <li>・計画河道内への盛土になる（×）</li> <li>・川裏への盛土は断面によっては用地買収が必要となる（△）</li> <li>・上下流側の堤防断面の整合性がとれない（△）</li> </ul> | <p>【○】</p> <ul style="list-style-type: none"> <li>・浸透水の排水促進により、対策効果が大きい（○）</li> </ul> | <p>【○】</p> <ul style="list-style-type: none"> <li>・堤体断面を変えずに堤体からの浸透水を遮断する効果が高い（○）</li> </ul> | <p>【×】</p> <ul style="list-style-type: none"> <li>・堤体前面を難透水性材料で覆うため、堤体上方からの水の流入は防げるが、堤体下方からの流入は防げない（△）</li> <li>・堤体下方から流入した水を排水できない（×）</li> </ul> |

| 基礎地盤を対象とした強化工法 | | | |
|---|---|---|---|
| 適用性 | <p>【○】</p> <ul style="list-style-type: none"> <li>・基礎地盤からの浸透水を遮断することによる対策効果が大きい（○）</li> </ul> | <p>【×】</p> <ul style="list-style-type: none"> <li>・浸透流解析の結果、高水敷全面にブランケットを講じても基礎地盤からの浸透水を低減できない結果が得られた（×）</li> <li>・一般的に必要なとされる幅30m程度が確保できない（×）</li> </ul> | <p>【×】</p> <ul style="list-style-type: none"> <li>・稼働による井戸の目詰まりや土砂の流出が発生する可能性がある（△）</li> <li>・揚水量によって複数の設置が必要となり、コストが増大しやすい（×）</li> <li>・定期的なメンテナンスを要する（△）</li> </ul> |

堤体と基礎地盤の両方を対象とした強化工法を採用
