H28.6 技術発表会

砂防災害復旧工事 五十八川

敦賀土木事務所 辻岡 信也

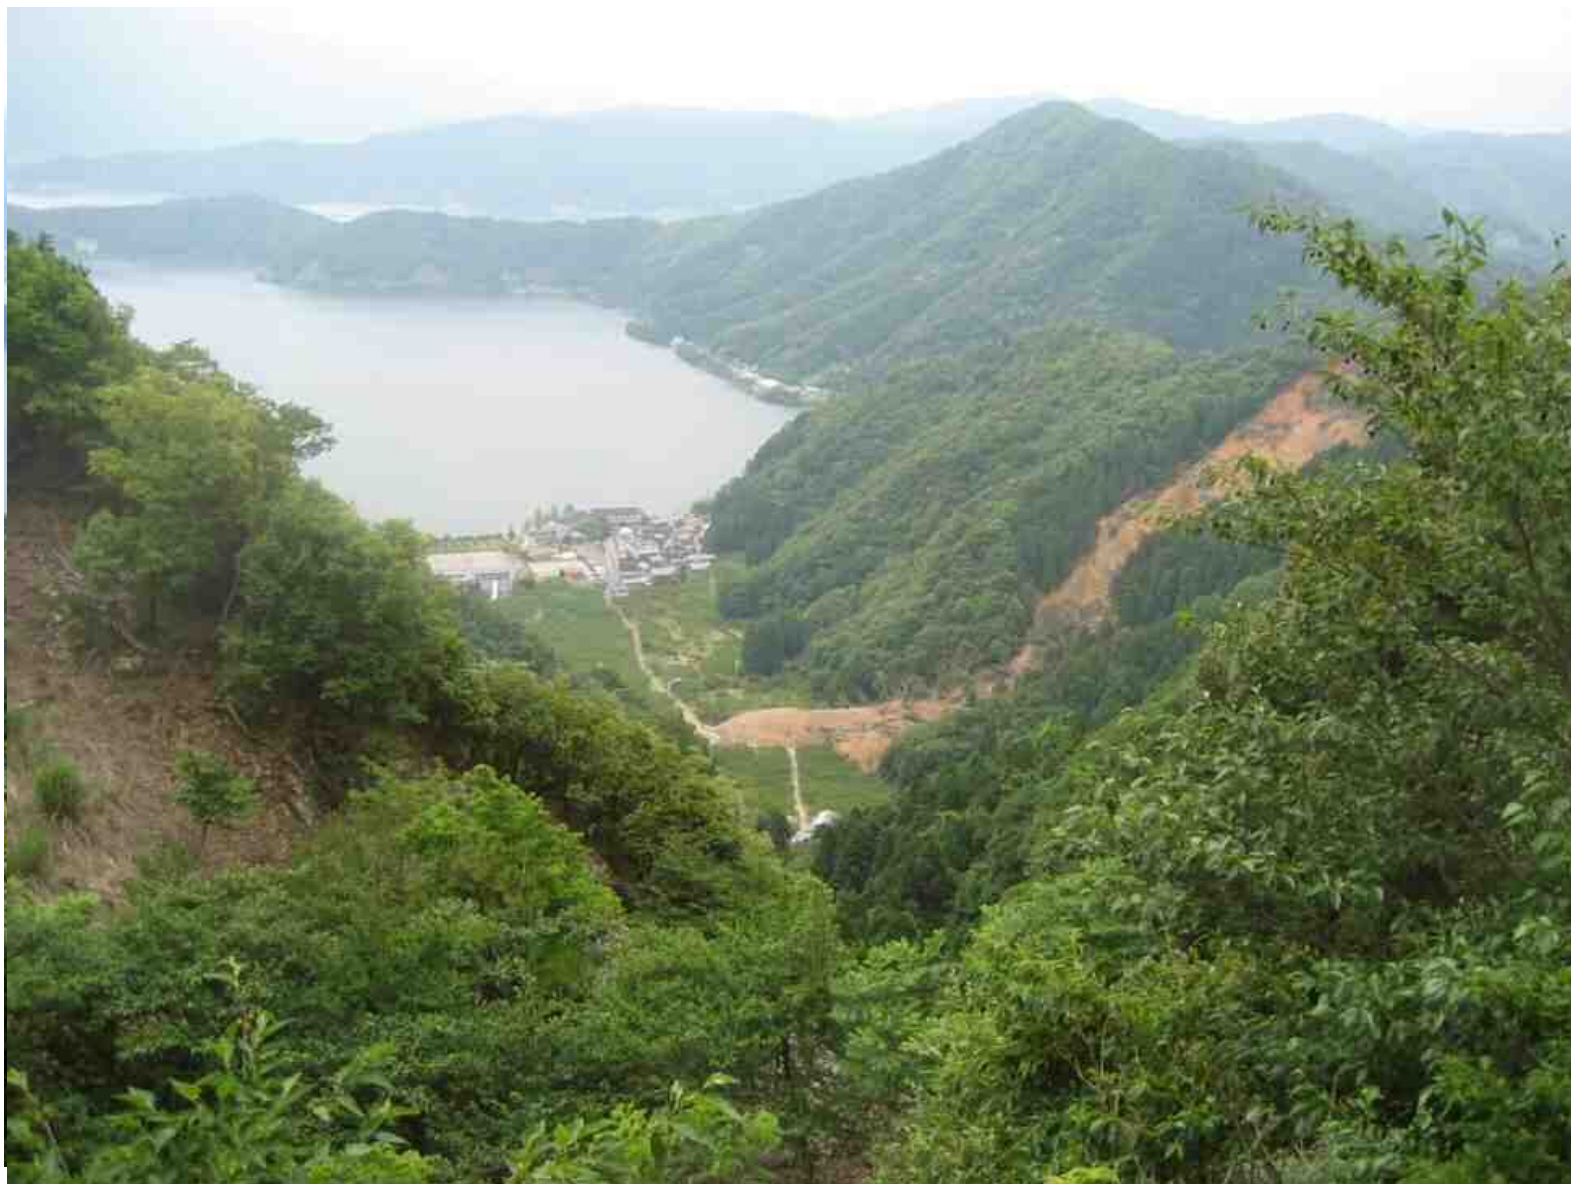
五十八川の被害状況

- ・砂防河川五十八川の右支川の源頭部にて大規模崩壊が発生
- ・多量の土砂が溪流内および下流に流出
- ・五十八川本川の護岸およびその他倉庫・梅畑等が被災

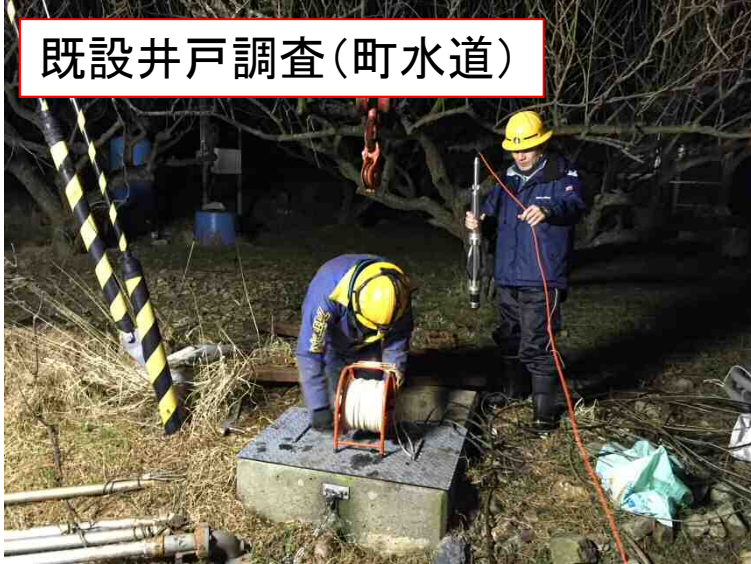
既設井戸調査(町水道)

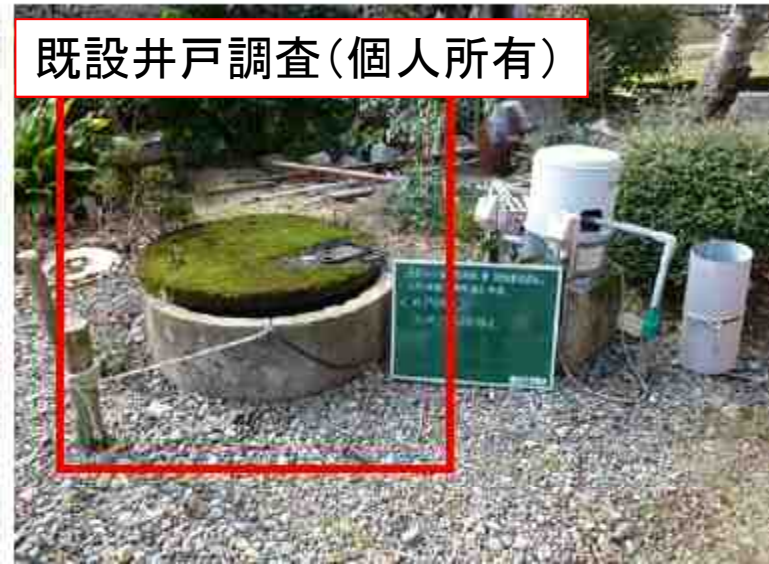
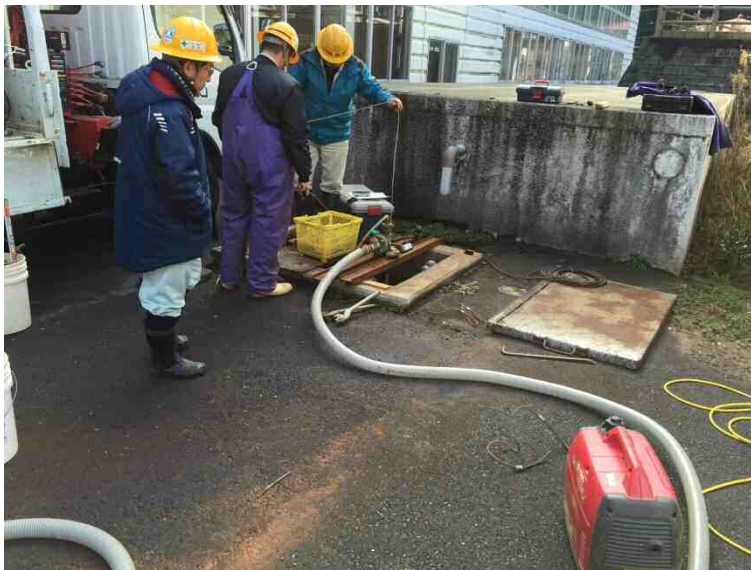
既設井戸調査(個人所有)

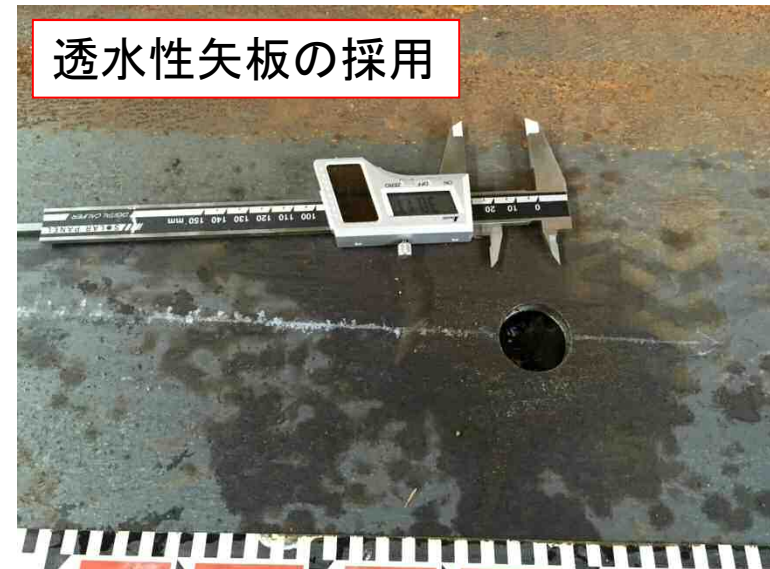
透水性矢板の採用
