# 浜住海岸における人工リーフの整備について

平成27年度技術発表会

福井土木事務所 千秋智和

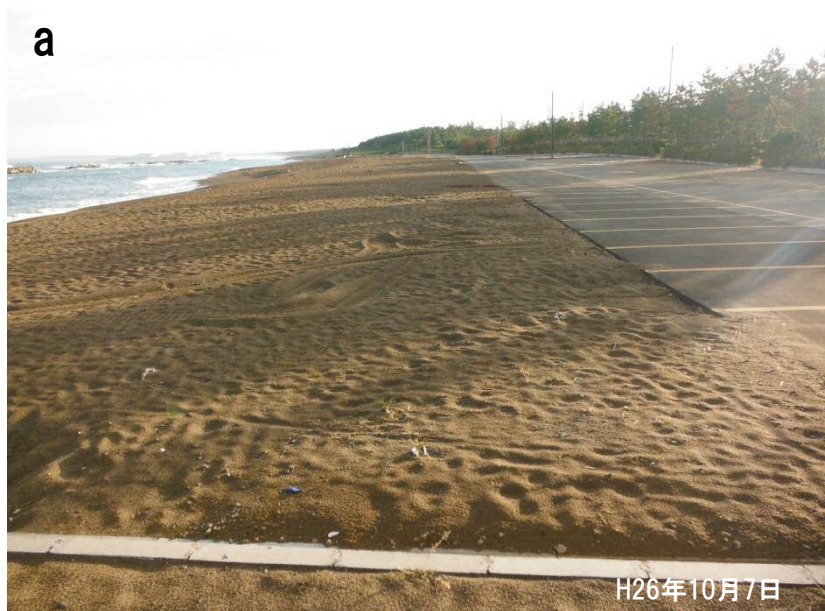
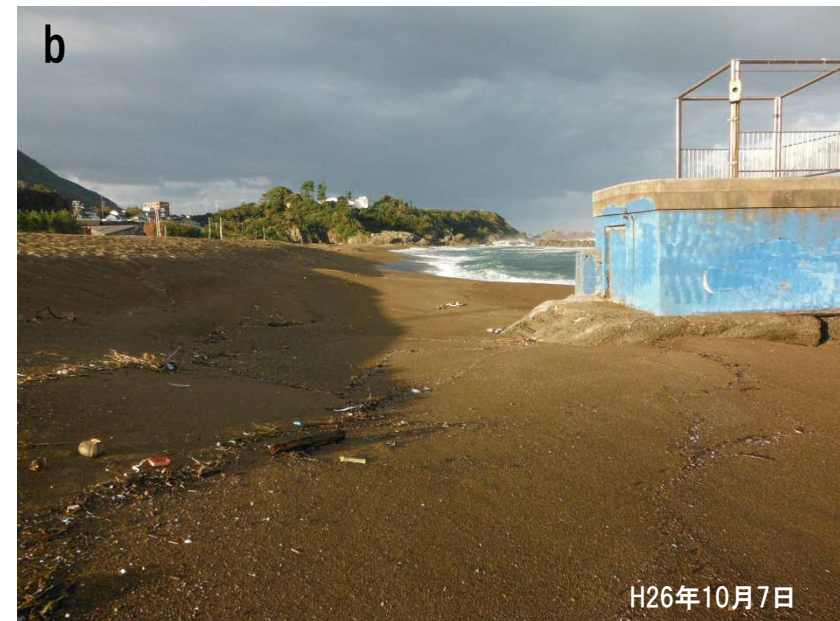
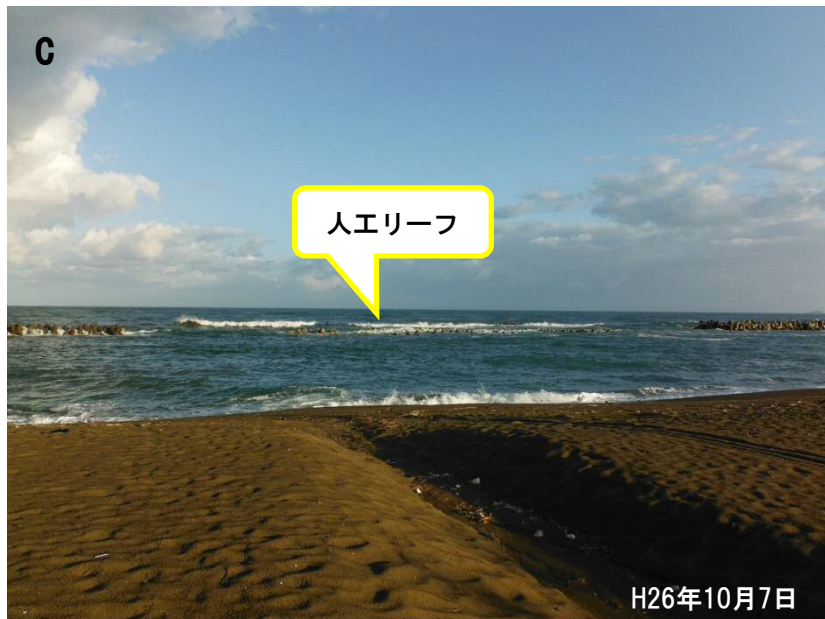
# H26年冬季風浪による海岸の状況①(H26.10.7)

浜崖形成前

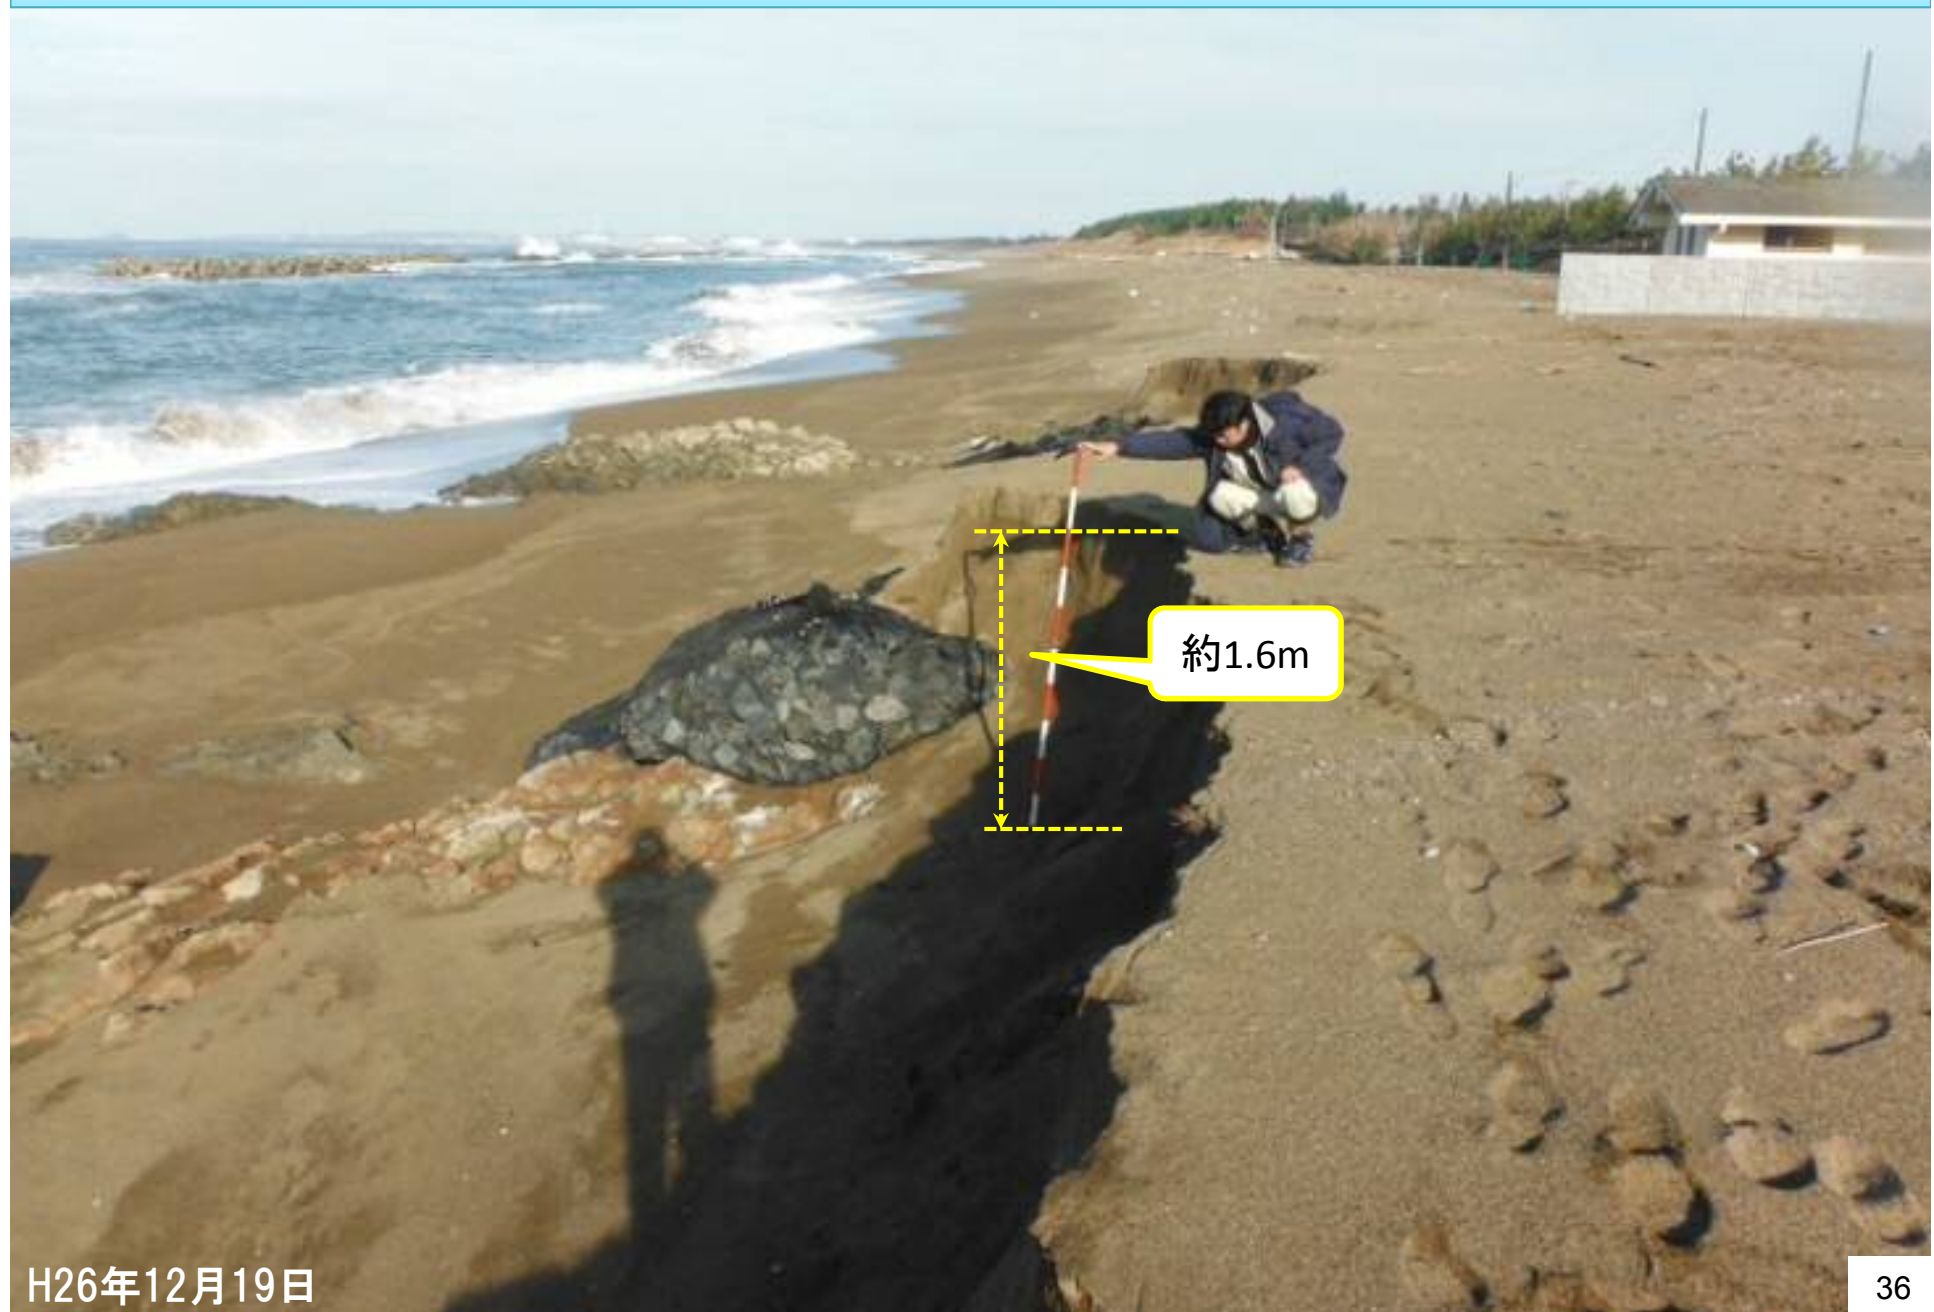
## H26年冬季風浪(第2堤設置・第1堤延伸後)による浜崖形成状況⑥

袋詰玉石の露出がさらに増加＝浜崖後退

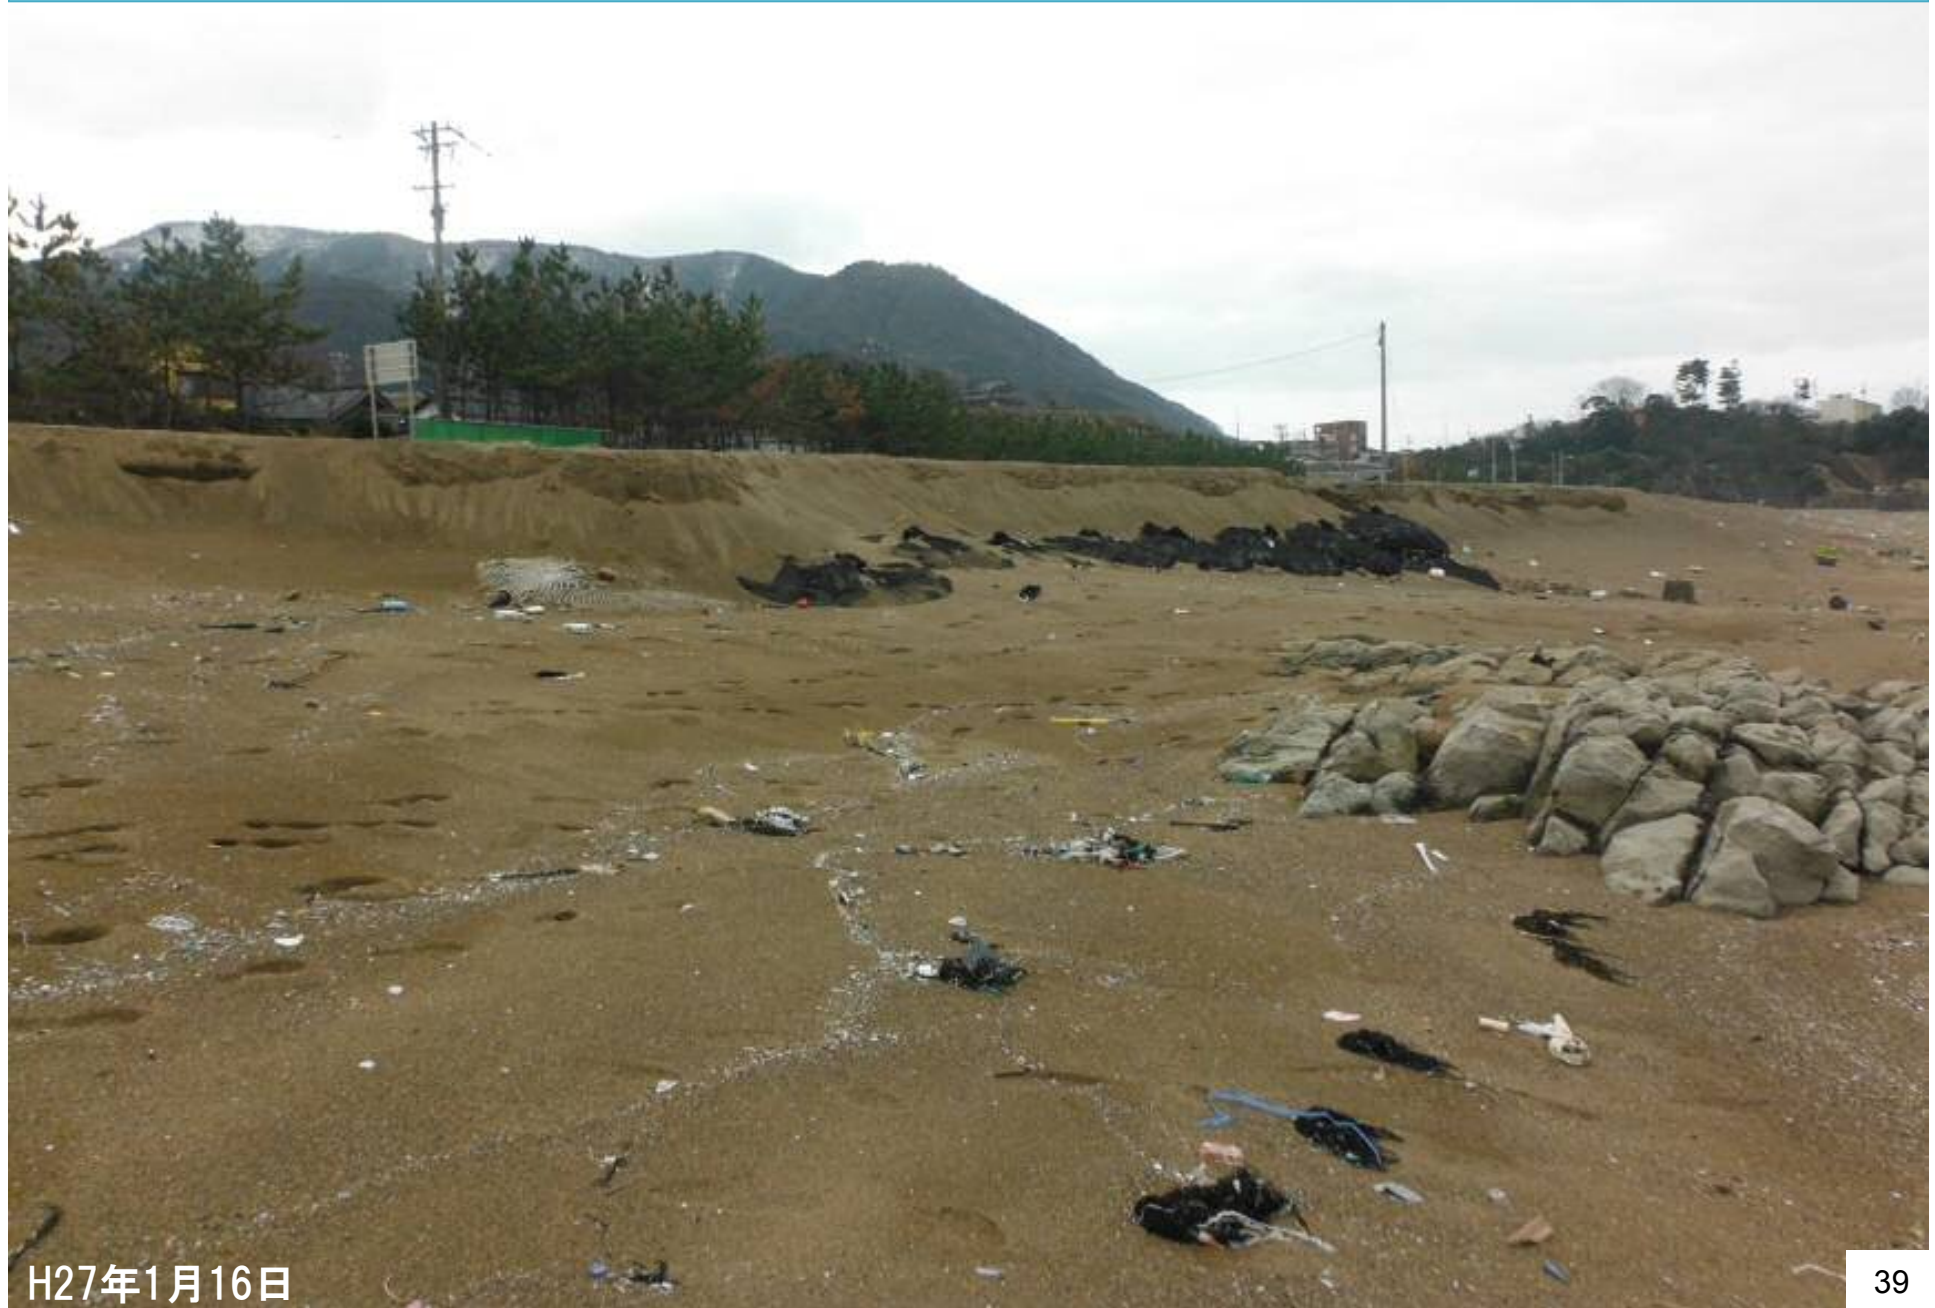
## H26年冬季風浪(第2堤設置・第1堤延伸後)による浜崖形成状況⑨

12月18日に比べて浜崖が  
なだらかになり袋詰玉石の  
露出部も減少している
